Název akce: „Hvězdárna Valašské Meziříčí, p. o. – energeticky úsporná opatření na provozně-technickém objektu“

OBRAZOVÁ PŘÍLOHA ke Změnovému listu č. 1

1. Oddíl stavby: SO 01 Provozně-technický objekt
D.1.1. Architektonicko-stavební řešení

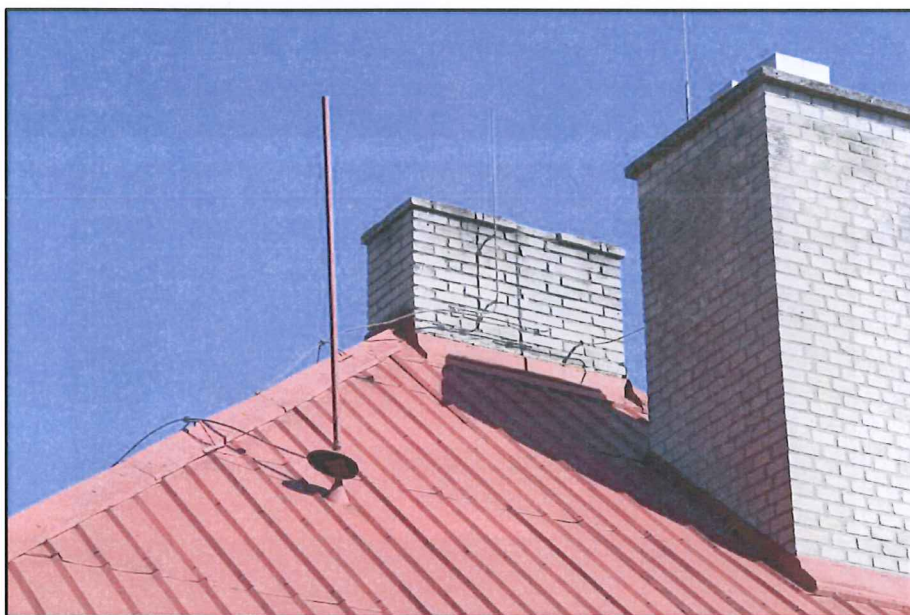
Pohled na střechu objektu s oběma komínovými tělesy. Nefunkční komín v pozadí je v havarijním stavu. Stávající funkční byl (hlava komínu a zdivo) opraven před několika roky (vpravo).

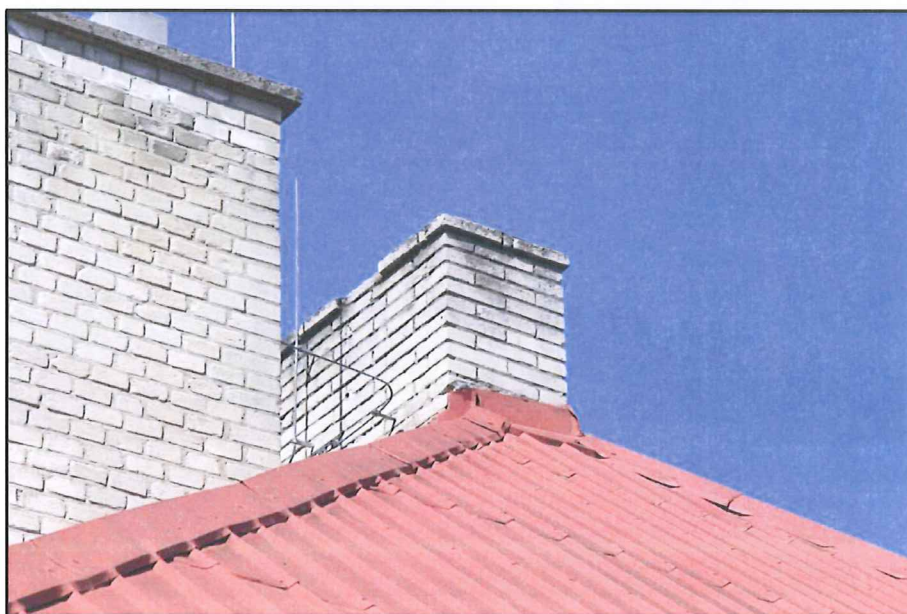
Pohled od východu. Je dobře patrné poškození zdiva i hlavy komínu vlivem zatékání, vymrzání a odpadáváním zdiva.

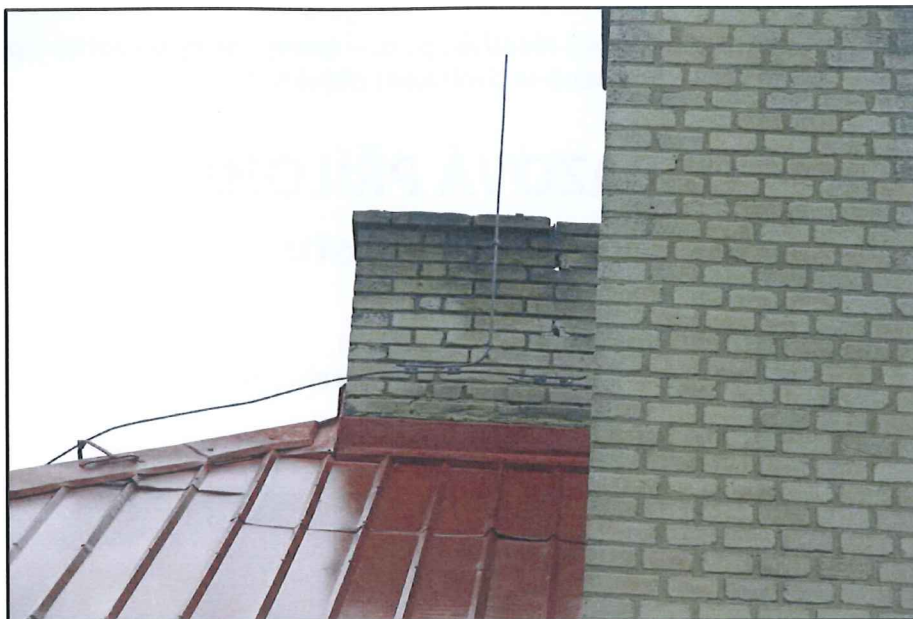
Pohled od jihu, ze kterého jsou patrné i díry ve zdivu, velmi špatný stav kominové hlavy (odpadlé kusy betonu) i samotného zdiva komínu.

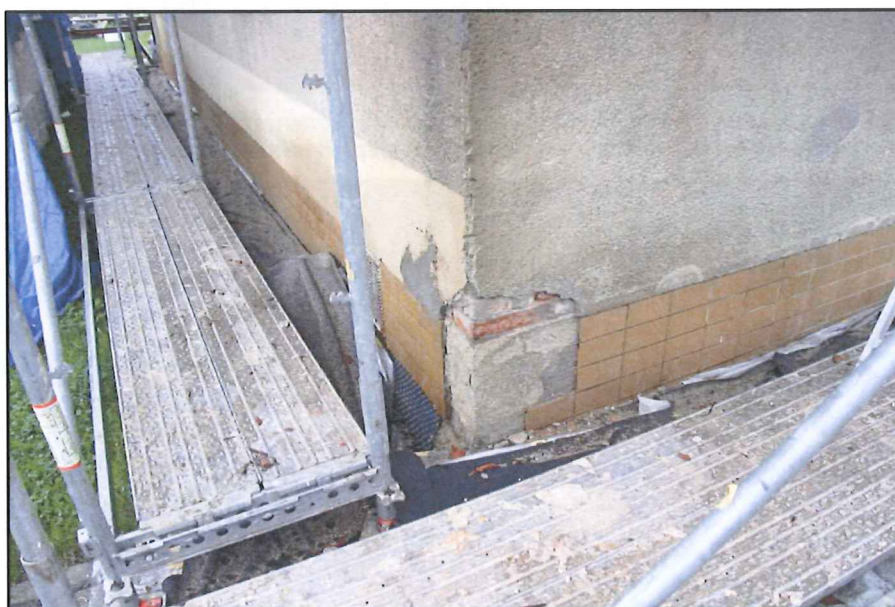
Pohled na odpadlou část obkladů soklu ze starých obkladaček. Při přípravě podkladu pro zateplení došlo k odpadnutí nesoudržné plochy.

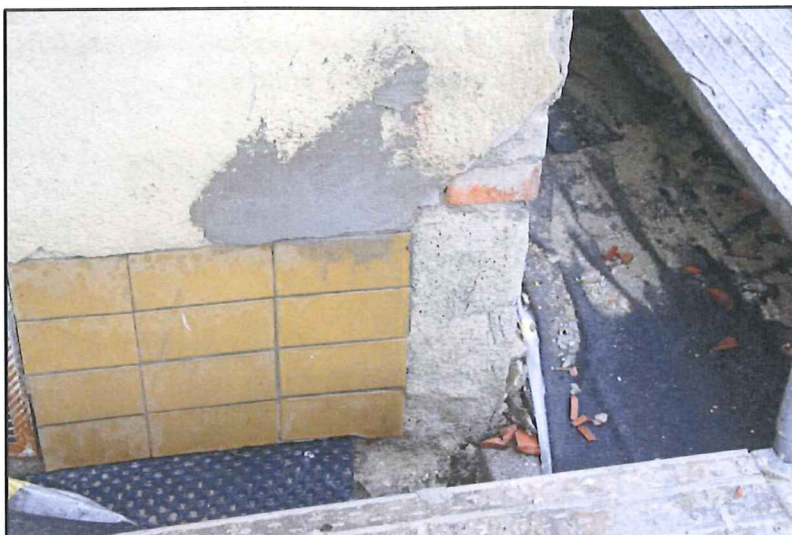
Detailní pohled na odpadlý sokl na jihovýchodním rohu objektu. Byla odstraněna jen nesoudržné obklady.

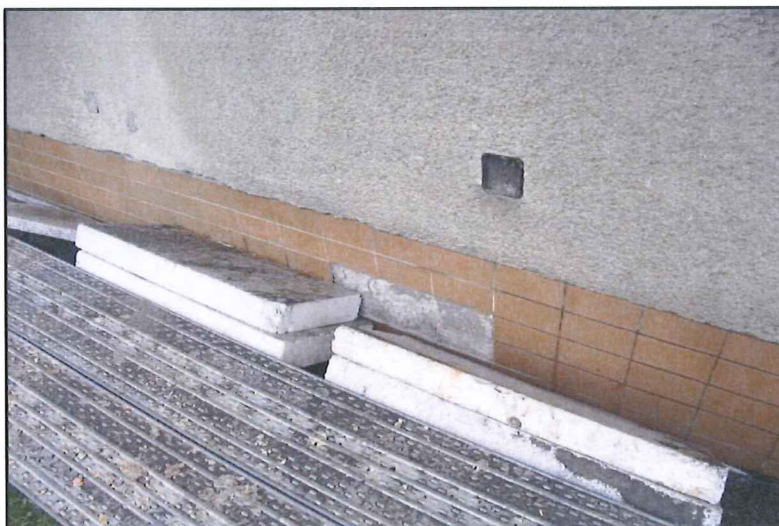
Sokl na východní straně objektu. Plocha nesoudržnosti se projevila při manipulaci na stavbě a přípravě podkladů pro zateplení.

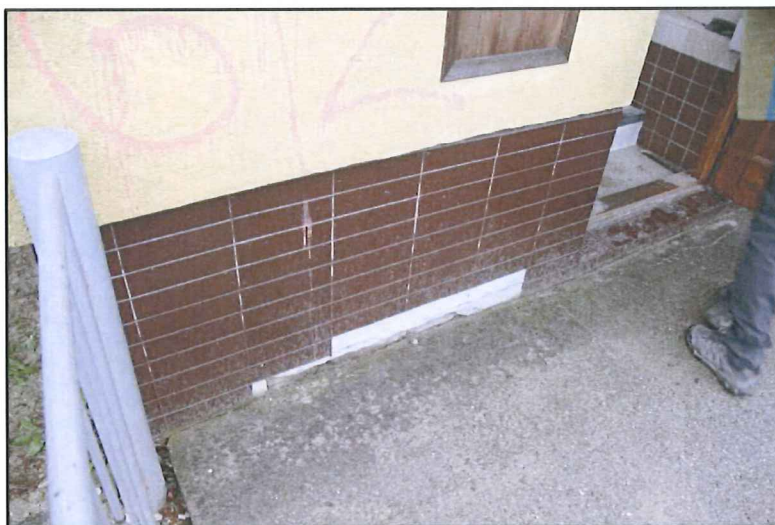
Sokl na severní straně zádveří (jiné obklady, barva i textura). Nesoudržnost obklady na podkladu zřejmě způsobila vlhkost a mráz. Nesoudržné obklady byly odstraněny.
