## POSOUZENÍ DŘEVĚNÝCH KONSTRUKCÍ Z HLEDISKA JEJICH NAPADENÍ DŘEVOKAZNÝMI HOUBAMI A HMYZEM

### HEŘMANŮV MĚSTEC, ČÁSLAVSKÁ 244

Stupeň : Odborný posudek

Datum : 12/2017 – 02/2018

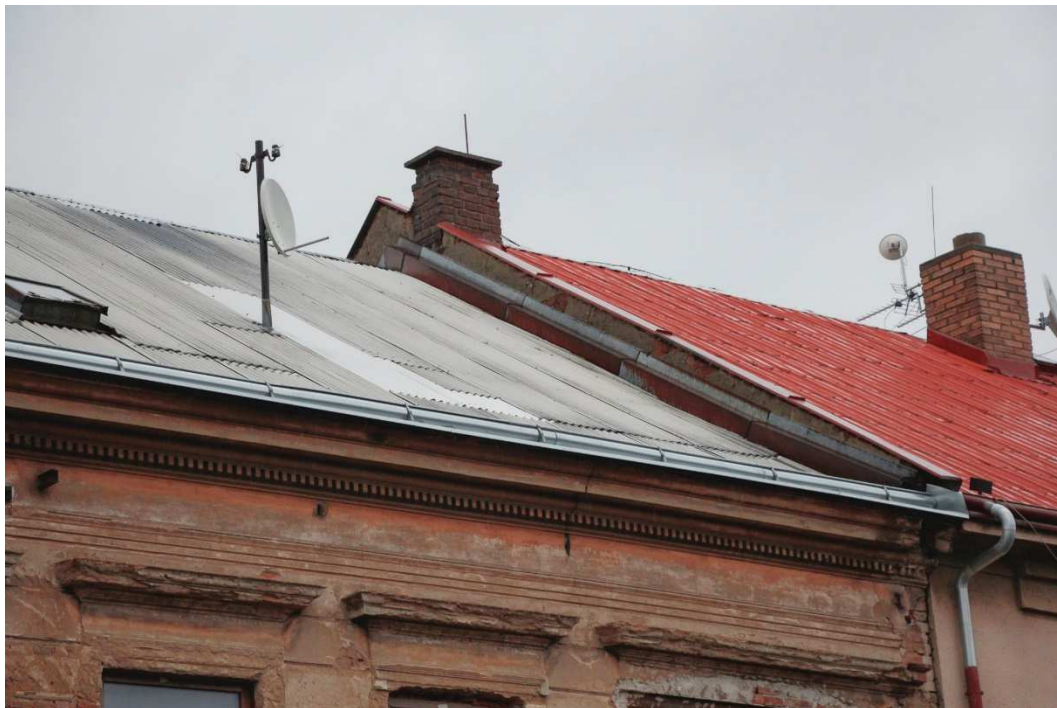
1. Stav střešní krytiny z vlnitého hliníkového plechu

- Postupně demontovat střešní krytinu a vyměnit ji za novou bezvadně fungující. Součástí řešení musí být i opatření k větrání půdního prostoru nebo větrání podstřešní dutiny. Po odkrytí střechy podrobně prohlédnout odhalenou část krovu a případně upřesnit rozsah výměn poškozených částí konstrukčních prvků.

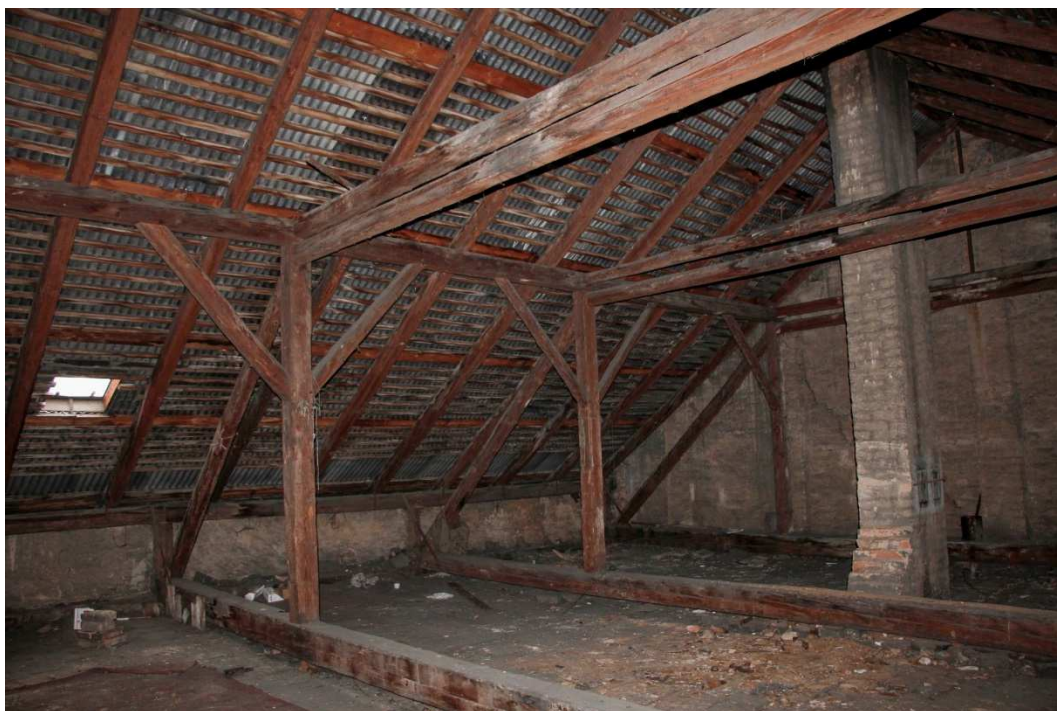
2. Vaznicová soustava sedlového krovu

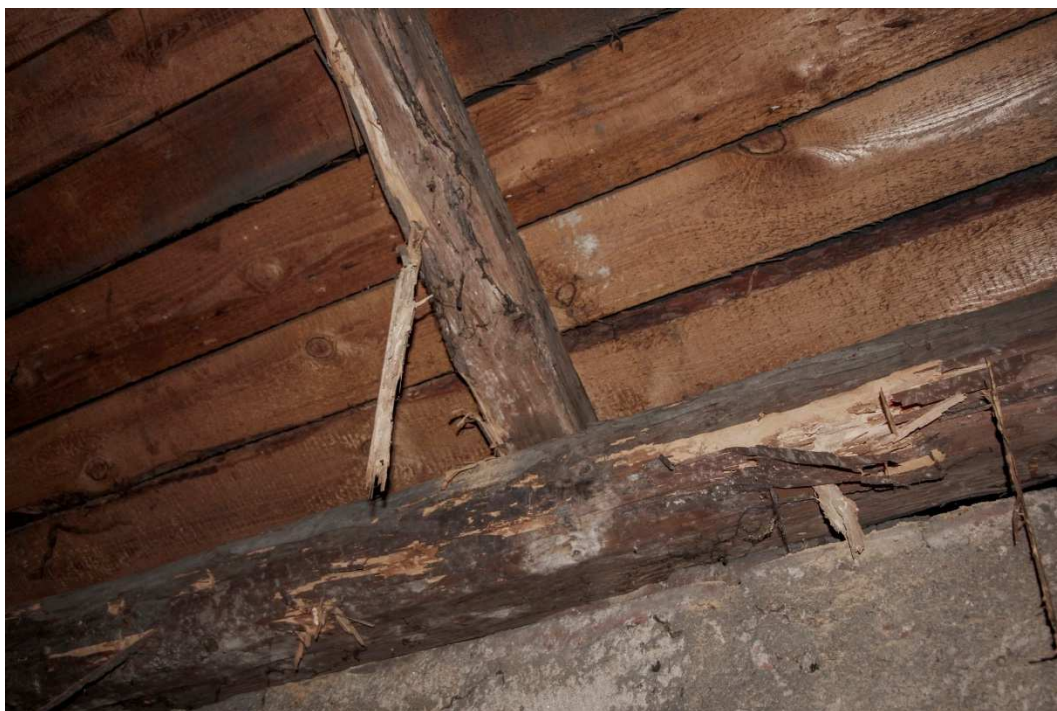
Konstrukce krovu je na západním nároží poškozena dřevomorkou domácí a červotočem, ve východní části vedle schodišťového prostoru je napadení celulózožravou houbou (pravděpodobně rovněž dřevomorkou). Větší množství trámů je poškozeno tesaříkem a červotočem, zejména nad schodištěm. Na dvou místech je prokazatelná aktivita tesaříka (nález několika čerstvých výletových otvorů), zatím v lokálním rozsahu.

3. Pozednice a krokv krovu nad schodištěm, poškozená tesaříkem

- **Doplňková sanace napadeného dřeva mikrovlnným ohřevem:** Je v tomto případě doporučena lokálně u trámů krovu, napadených aktivně tesaříkem, vč. trámů okolních, a dále všech zhlaví ponechávaných stropních trámů, zejména s příznaky slabého poškození dřevokaznými škůdci. Principem metody je jednorázová sterilizace dřeva (příp. i zdiva prorostlého myceliem) do hloubky hmoty vysokou teplotou. Absorpcí mikrovlnné energie z mobilních generátorů se směrovými anténami se vlhké dřevo (zhruba nad 15% vlhkosti) a všechna vývojová stadia hub i hmyzu prohřeje a tyto při dosažení kritické teploty zahynou. Zpravidla však kromě houbových výtrusů, které pro své zničení vyžadují teplotu i nad +100°C. Pro mikrovlnný ohřev potravin je stanovena pevná frekvence 2,45 GHz, která odpovídá vlnové délce záření 12,2 cm. Průmyslové aplikace mohou využívat i frekvence jiné, od 3 do 300 GHz, tedy vlnové délky v řádu centimetrů. Metoda mikrovlnného vysoušení a sterilizace dřeva má několik omezení a rizik, pro které ji autor posudku zatím nedoporučuje používat ve větším měřítku. Při nešetném rychlém ohřevu může dojít k poškození dřeva (nebo např. okolních omítek) vznikem trhlin (tlak vodní páry), dřevo i zdivo se může lokálně přehřívat, nebo naopak vůbec nedohřát na kritickou teplotu vlivem nehomogenity mikrovlnného pole i materiálu. Likvidační účinek metody tak není spolehlivý a zatím není vyvinuta v praxi použitelná měřicí metoda k průběžné kontrole rozložení teplot v sanovaném materiálu. Nebezpečným rizikem je dále možnost

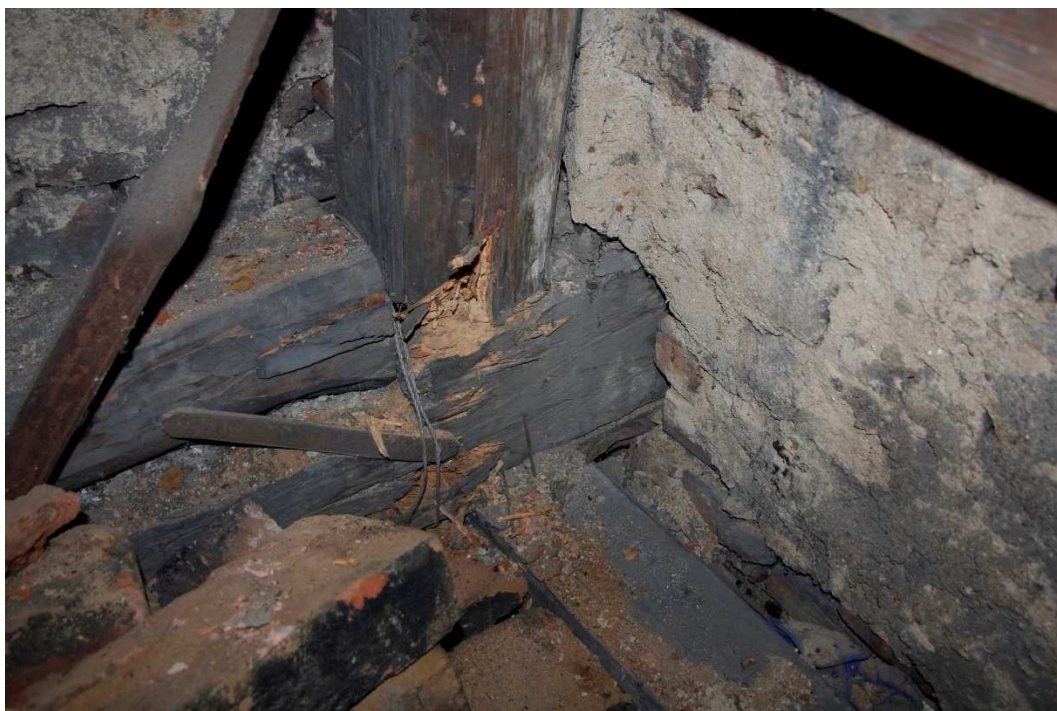
4. Spodní část vazby na východní straně vedle schodiště, značně poškozená celulózovými houbami a tesaříkem

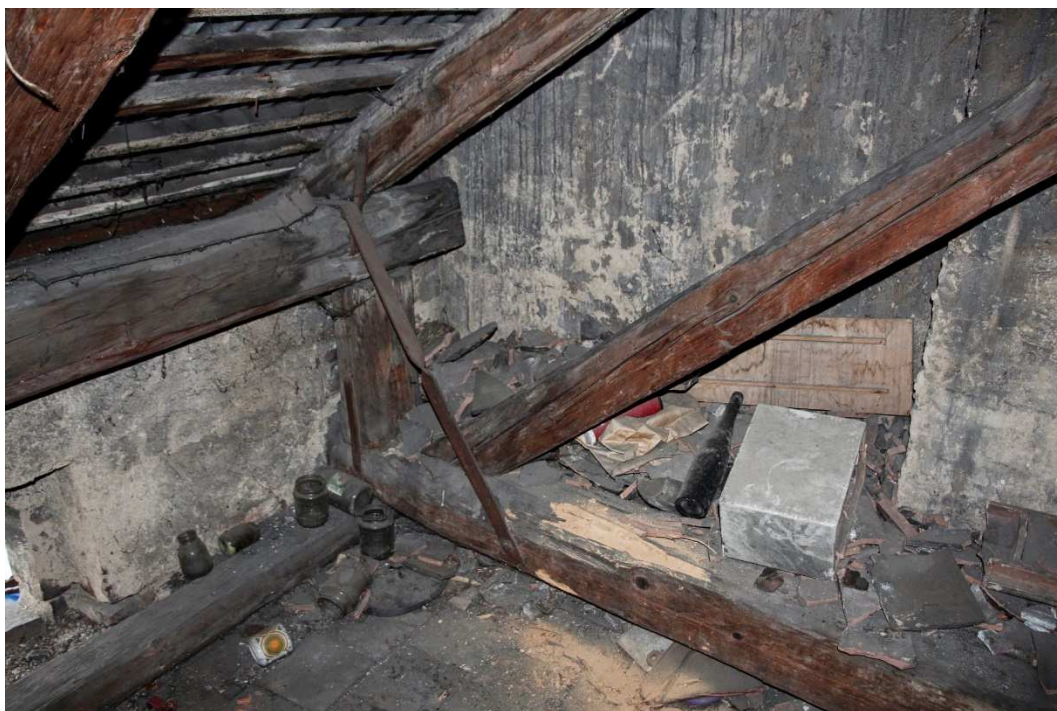
5. Vazba u štítu na východním nároží, lehce poškozená tesaříkem

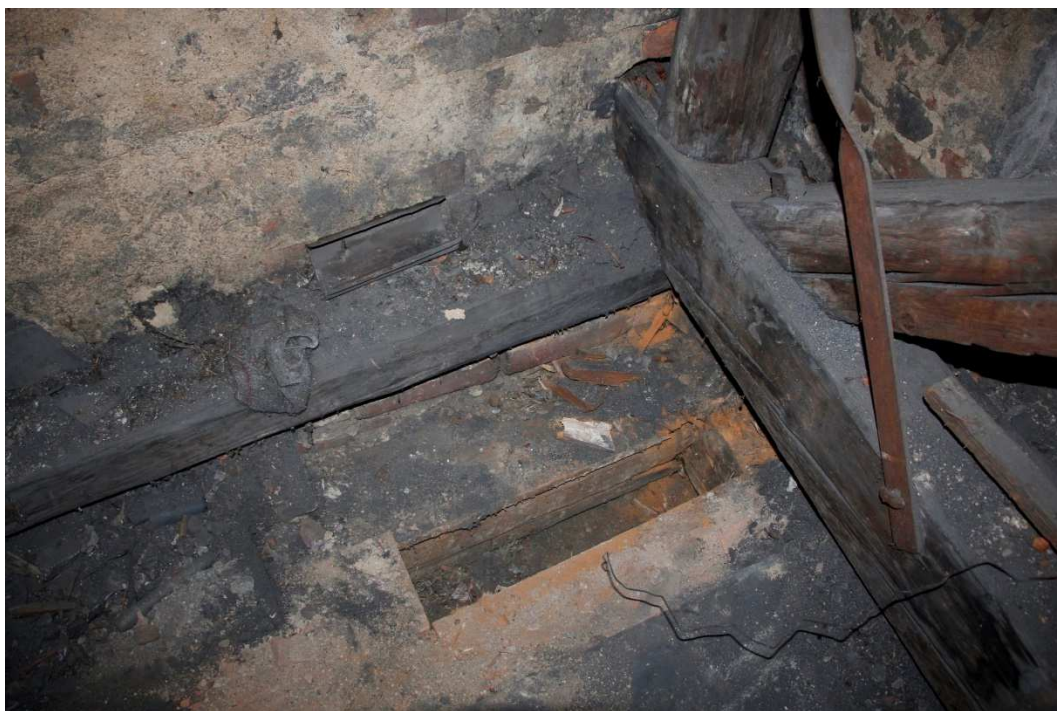
6. Vazba u štítu na západním nároží a navazující strop, těžce poškozený dřevomorkou a červotočem.

- V ohniscích poškození dřeva dřevomorkou nutno odstranit všechny násypy podlah, zásypy kleneb a sanovat i zdivo, vše do vzdálenosti alespoň 0,7 m od hranice ohniska. Vzhledem k intenzitě houbového napadení není pravděpodobné, že mycelium je prorostlé do hloubky zdiva. Proto navrhuji zdivo v oblasti uložení stropu ošetřit povrchově. Kapsy pro uložení trámů a povrch okolního zdiva v blízkosti kontaktu se dřevem (např. záklop, podbití) odspárovat do

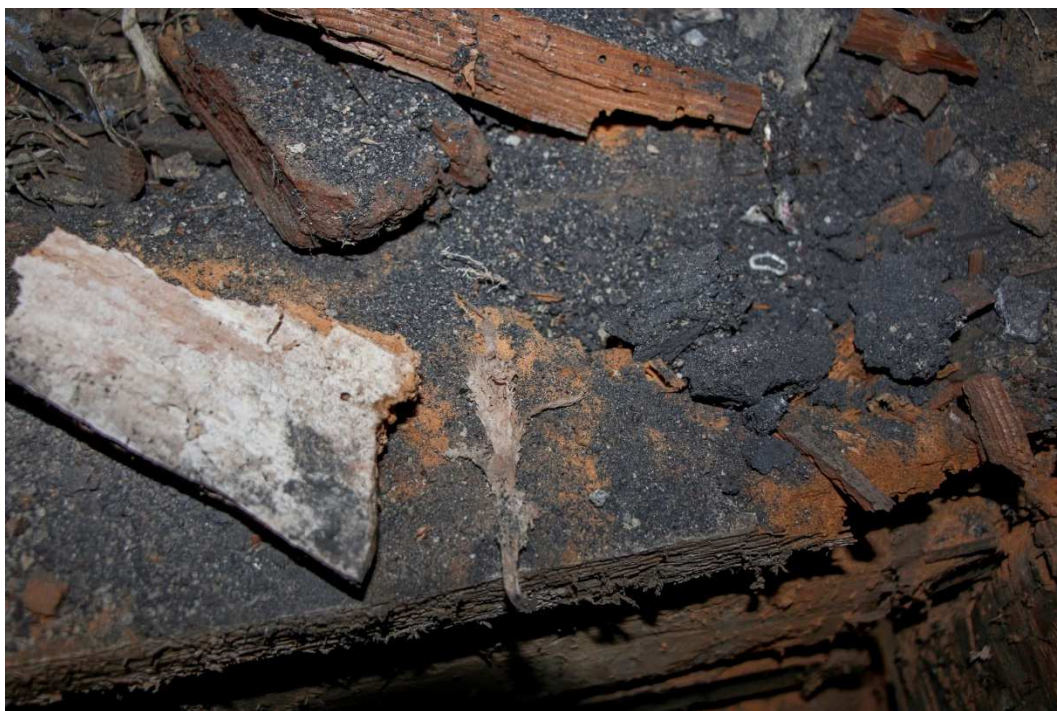
7. Detail mycelia dřevomorky z ohniska na snímku č. 6

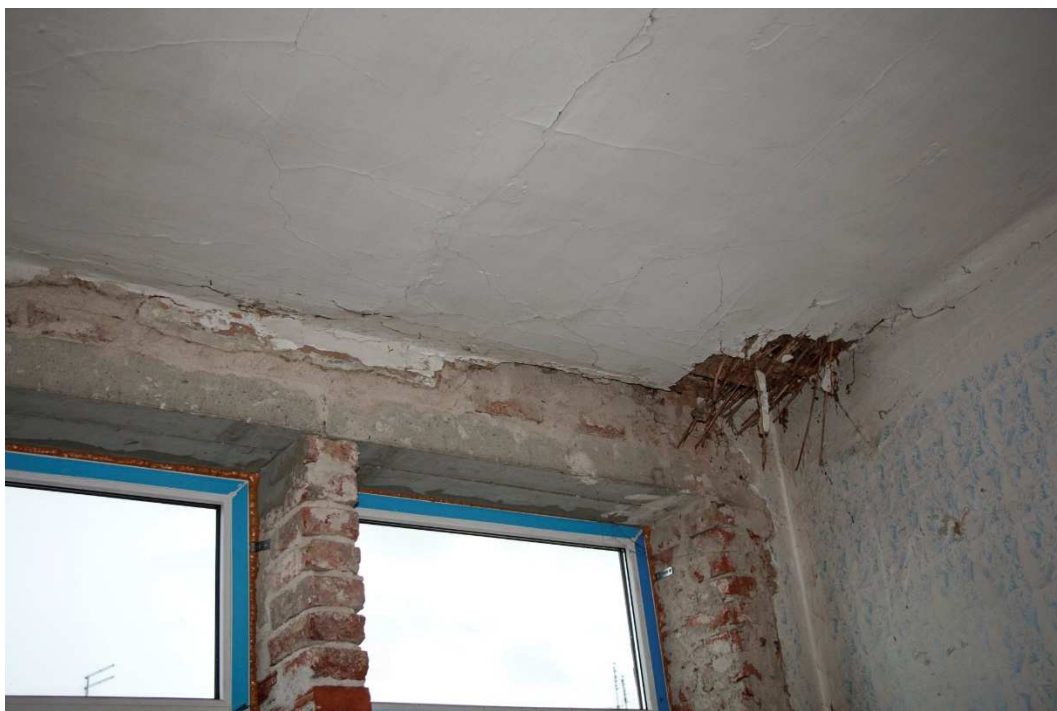
Stropní trámy v západním nároží budovy (sonda S1) jsou velmi silně poškozeny působením dřevomorky a červotoče. Rozsah ohniska nebylo možno stanovit vzhledem k malému rozsahu sondy, bude však jistě několik metrů podél uličního průčelí. Stav stropu v nároží je havarijní!

8. Havarijní stav stropu těžce poškozeného dřevomorkou v ohnisku na západním nároží

- V ohniscích poškození dřeva dřevomorkou nutno odstranit všechny násypy podlah, zásypy kleneb a sanovat i zdivo, vše do vzdálenosti alespoň 0,7 m od hranice ohniska. Vzhledem k intenzitě houbového napadení není pravděpodobné, že mycelium je prorostlé do hloubky zdiva. Proto navrhuji zdivo v oblasti uložení stropu ošetřit povrchově. Kapsy pro uložení trámů a povrch okolního zdiva v blízkosti kontaktu se dřevem (např. záklop, podbití) odspárovat do hloubky 3 až 4 cm, očistit od prachu a chemicky ošetřit 3x postřikem 10% roztoku Lignofix Super.
- Ponechané dřevěné prvky stropu chemicky ošetřit 2x postřikem 5% roztoku Lignofix Super. Povrch dřeva před provedením chemického ošetření očistit od zbytků kůry a lýka, prachu, mastnoty a všech ostatních nečistot.

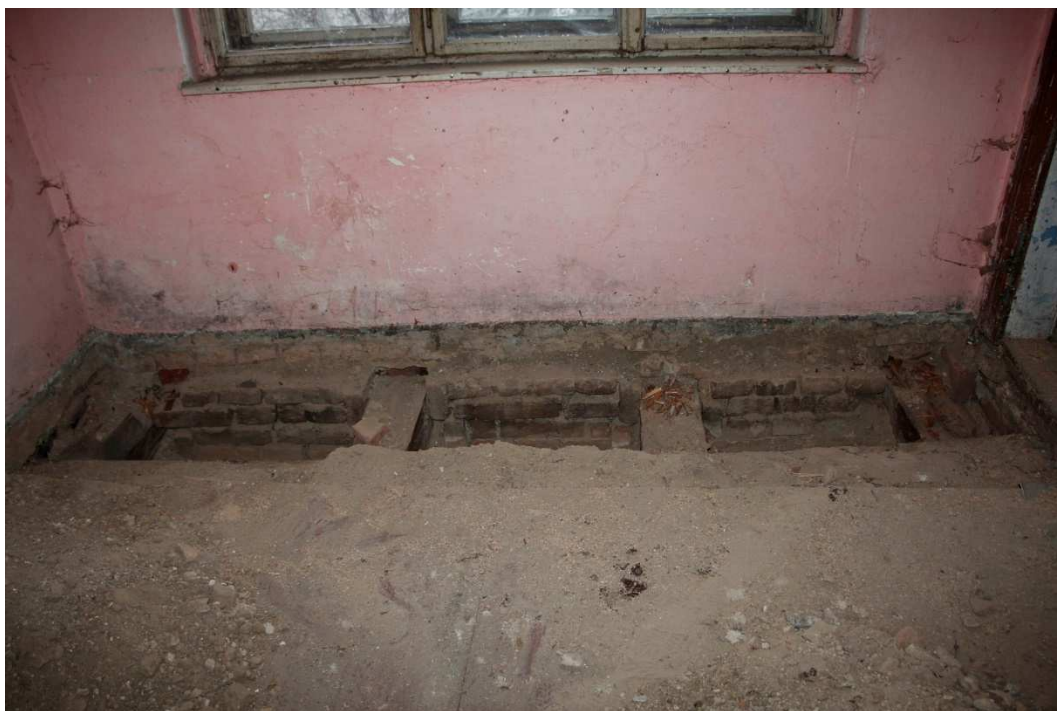
Pásové sondy byly provedeny podél obou vnějších průčelí, u vnitřních zdí stropy zkoumány nebyly. Zhlaví stropnic byla ze zazdění odhalena částečně autorem posudku podle potřeby.

9. Jedna z pásových sond do stropu nad 1. NP

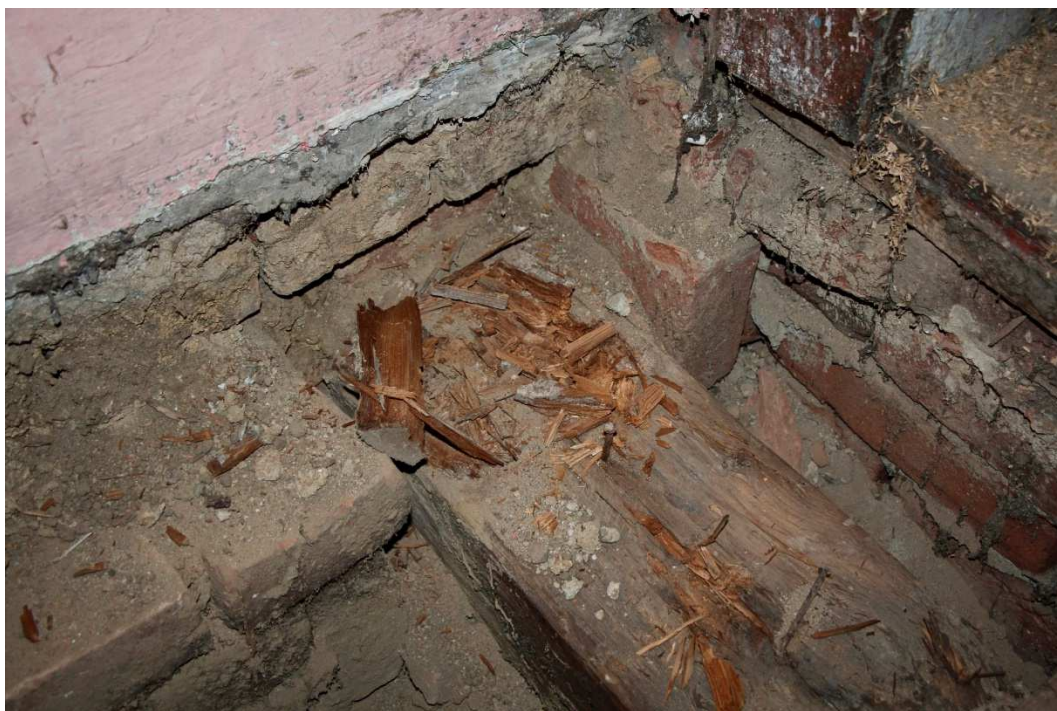
Zhruba tři čtvrtiny z celkového množství odhalených zhlaví stropních trámů je napadena celulózovorní houbou (pravděpodobně dřevomorkou), zhruba u poloviny v takové intenzitě, že je nezbytná výměna poškozené části trámu.

10. Příklad středně těžce poškozeného zhlaví stropního trámu celulózovorní houbou

- Stropní trámy podrobně prozkoumat odborníkem a upřesnit rozsah výměn trámů, nebo jejich částí.
- Poškozené části stropních trámů a ostatních dřevěných součástí stropu podle výsledků zpřesňujícího průzkumu vyměnit za nové z měkkého jehličnatého dřeva. Nové dřevo musí být úplně odkorněné, bez větších oblin (ostrohranně řezané), vysušené na vlhkost pod 20%, očištěné od nečistot, mastnoty a prachu a ošetřené 2x postřikem 5% roztoku Lignofix Super. Výrazně levotočivé, nebo dřevo s jinými zjevnými vadami, bránícími jeho využití ke stavebním konstrukcím, je třeba vyřadit. Úložné kapsy zhlaví všech stropních trámů upravit podle následujícího obrázku č. 1. Zdivo v kapse a dřevo zhlaví po očištění od zbytků malty, prachu a jiných nečistot chemicky ošetřit 2x postřikem 10% roztoku Lignofix Super. Zhlaví trámů podložit na zdivu impregnovaným dubovým nebo akátovým prkénkem a proužkem asfaltového izolačního pásu. Doporučenou úpravou se výrazně a trvale zvýší konstrukční ochrana jinak rizikových zhlaví stropních trámů.

- Před chemickým ošetřením doporučuji všechna odhalená zhlaví stropních trámů prohřát mikrovlnným ohřevem na sterilizační teplotu nad +55°C. Při aplikaci je nutné dodržet všechna bezpečnostní opatření, zejména proti vzniku požáru – viz. informace v kap. 5.3.5. Další opatření a poznámky.
