**ZPRÁVA O PROVEDENÍ STAVEBNĚ
MYKOLOGICKÉHO PRŮZKUMU OBJEKTU
SLATINICE č.p.150**

2019

Stavba: stavba pro shromažďování většího počtu osob
Slatinice č.p. 150
783 42 Slatinoce
okres Olomouc
Olomoucký kraj
Parcelní číslo: st.68/3

Datum provedení: **XIX. XI. MMXIX**

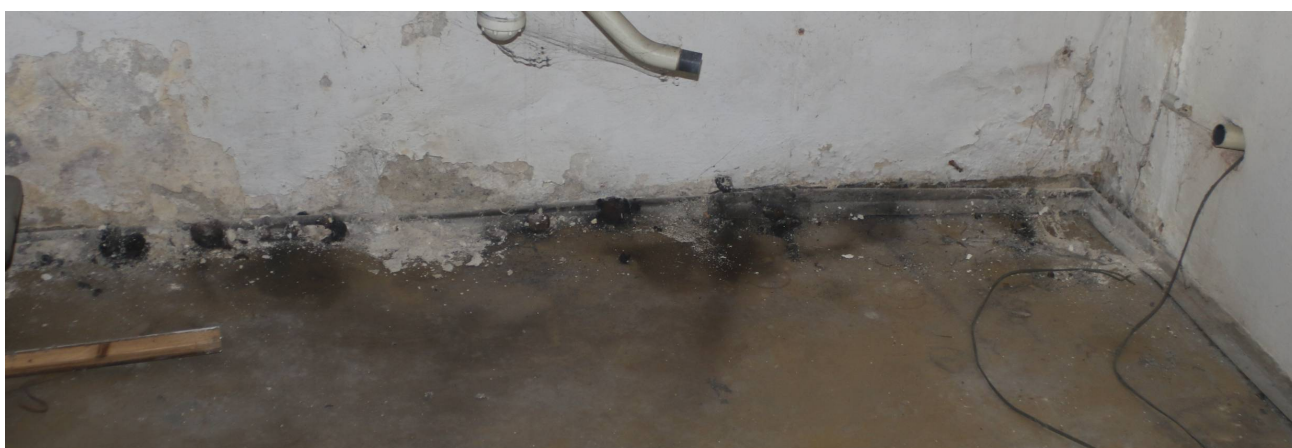
Vzorek **S1**, byl odebrán z podlahy místnosti **1.05** označené jako příležitostný sklad. Laboratoř potvrdila přítomnost dřevokazné houby rodu koniofora (**Coniophora**). (**obr.3 a 4**) (**výkres 19.12-02D**)

Obr. 3: místo sondy S1 před odkrytím podlahy

1. Odstranit vrstvy podlahy 1.05:

při odstraňování napadených prvků je důležité, aby byl odstraněn veškerý napadený materiál i plodnice. Nikde nesmí zůstat ležet degradovaná dřevní hmota.

2. Vykopat zeminu:

pod napadenou podlahou vykopat a odvést cca **50cm** zeminy.

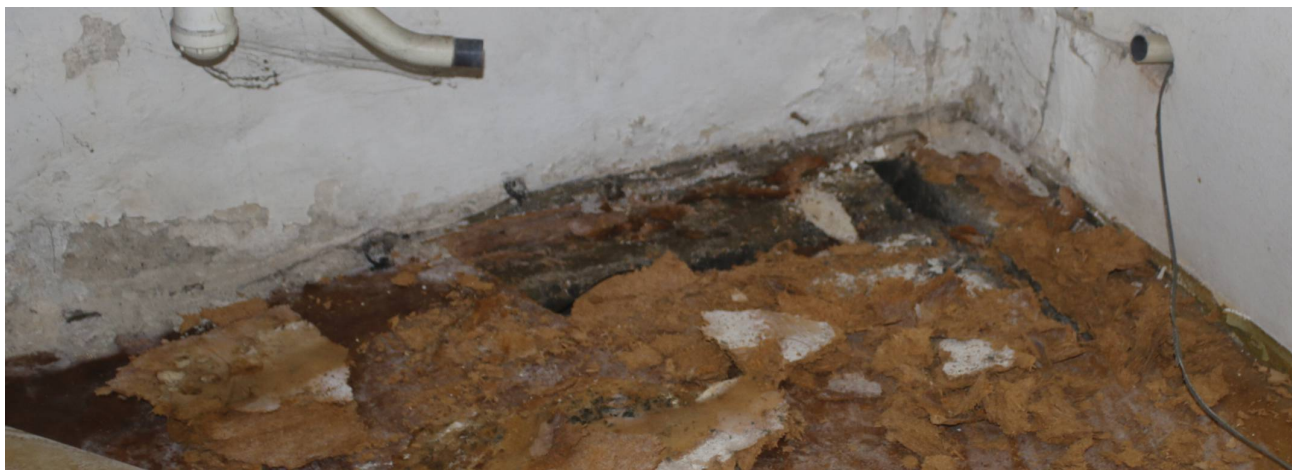
Obr. 4: místo sondy S1 odkrytá podlaha

Podlaha v **I.NP** svou konstrukční skladbou nahrává zvyšování vlhkosti, linoleum brání vysychání podlahy a špatná nebo zcela chybějící vodorovná hydroizolace dovoluje podlaze přijímat vlhkost. Výsledkem je téměř absolutní degradace dřevní hmoty a růst dřevokazné houby a zřejmě i jedné jedlé houby.

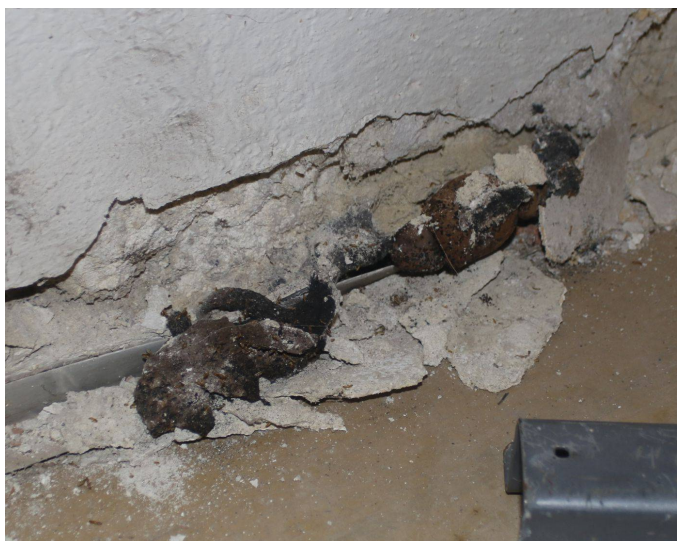
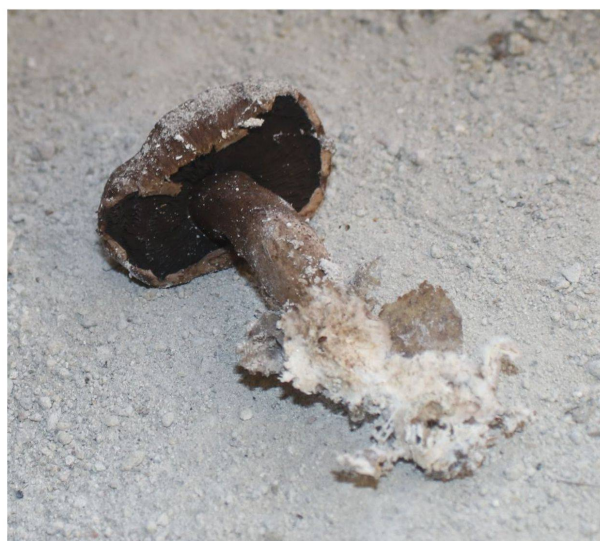
Mezi podlahou a zdivem vyrůstají plodnice, zřejmě se jedná o rod pečárka (**Agaricus**). (obr.5)

Obr. 5: fotografie plodnic "pečárky" (*Agaricus*)

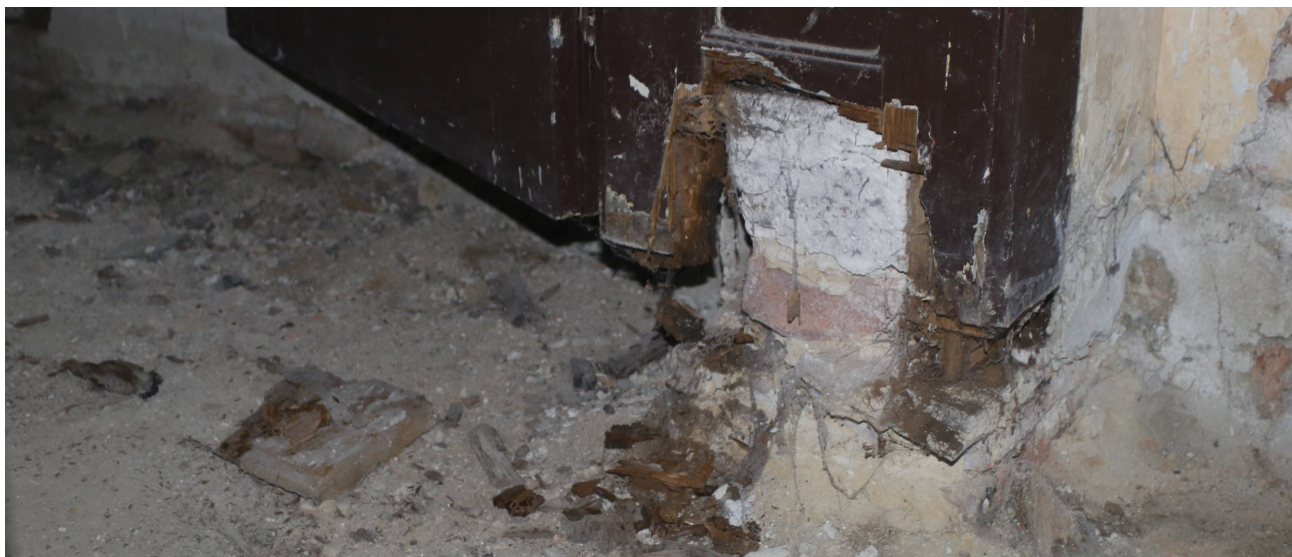
Vzorek **S2** byl odebrán z dřevěných futer mezi místností **1.03** a **1.06**. Laboratoř potvrdila přítomnost dřevokazné houby rodu koniofora (**Coniophora**) a dřevokazného hmyzu rodu červotočovití (**Anobiidae**). (obr.6) (výkres 19.12-02D)

Obr. 6: sonda S2, dřevěné zárubně

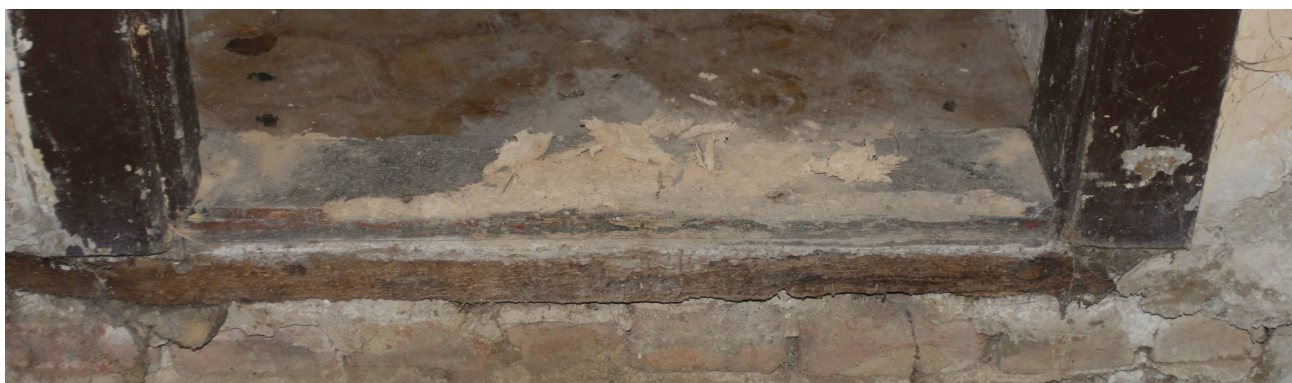
Napadení červotočem je značné jak znázorňuje obrázek (**obr. 7**) jedná se o práh mezi místností **1.06** a chodbou **1.04**.

Obr. 7: práh dveří místnost 1.06, destrukce červotočem

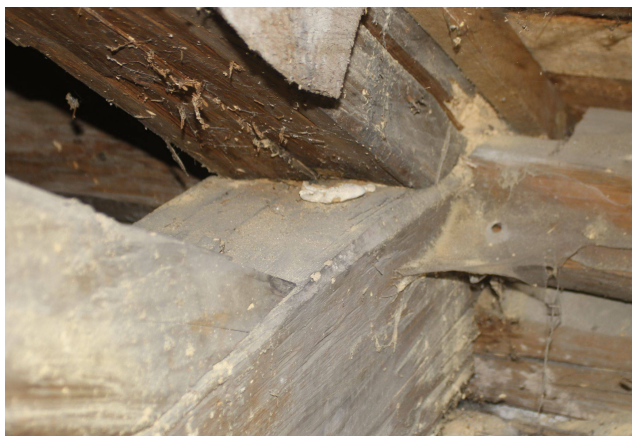
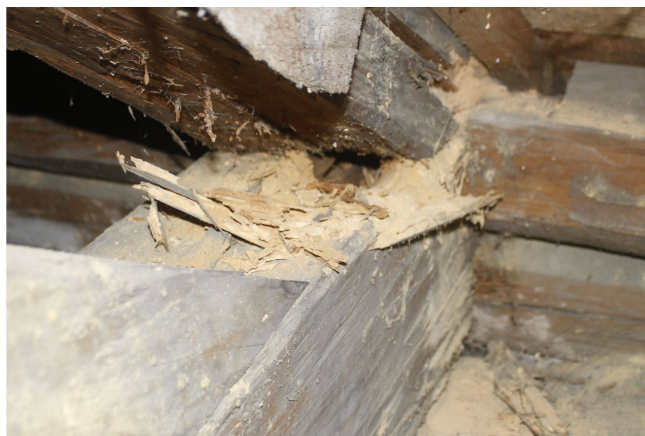
Vzorek **S3** byl odebrán z plné vazby **A IIx**. Laboratoř potvrdila přítomnost dřevokazné houby rodu koniofora (**Coniophora**) a dřevokazného hmyzu rodu červotočovití (**Anobiidae**). Dále je zde napadení dřevokazným hmyzem rodu tesaříkovití (**Hylotrupes**). (**obr. 8**) Fotografie znázorňují podobu před zkouškou soudržnosti materiálu a po zkoušce. (**výkres 19.12-02E**)

Obr. 8: sonda S3, napadení konioforou

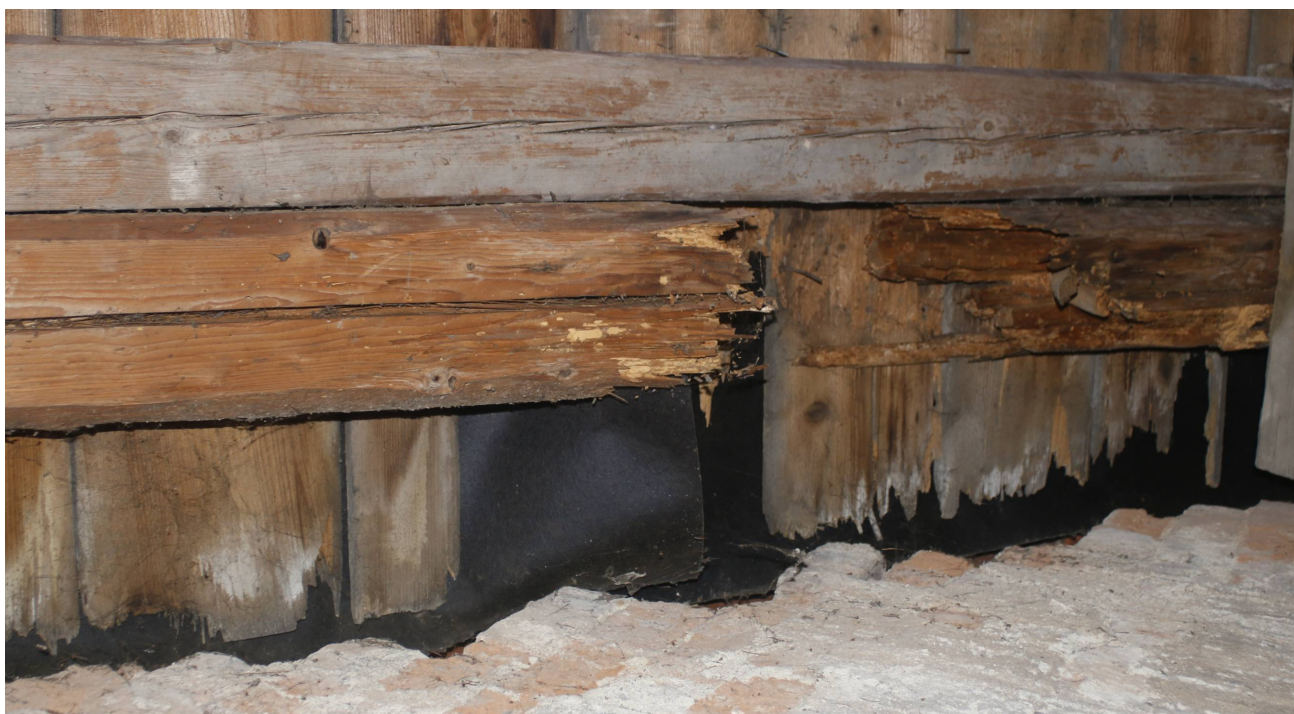
Vzorek **S4** byl odebrán z plné vazby **A IX**. Laboratoř potvrdila přítomnost dřevokazné houby rodu koniofora (**Coniophora**) a dřevokazného hmyzu rodu červotočovití (**Anobiidae**). Dále je zde napadení dřevokazným hmyzem rodu tesaříkovití (**Hylotrupes**). (**obr. 9**) (**výkres 19.12-02E**)

Obr. 9: sonda S4, rozsáhlé napadení konioforou

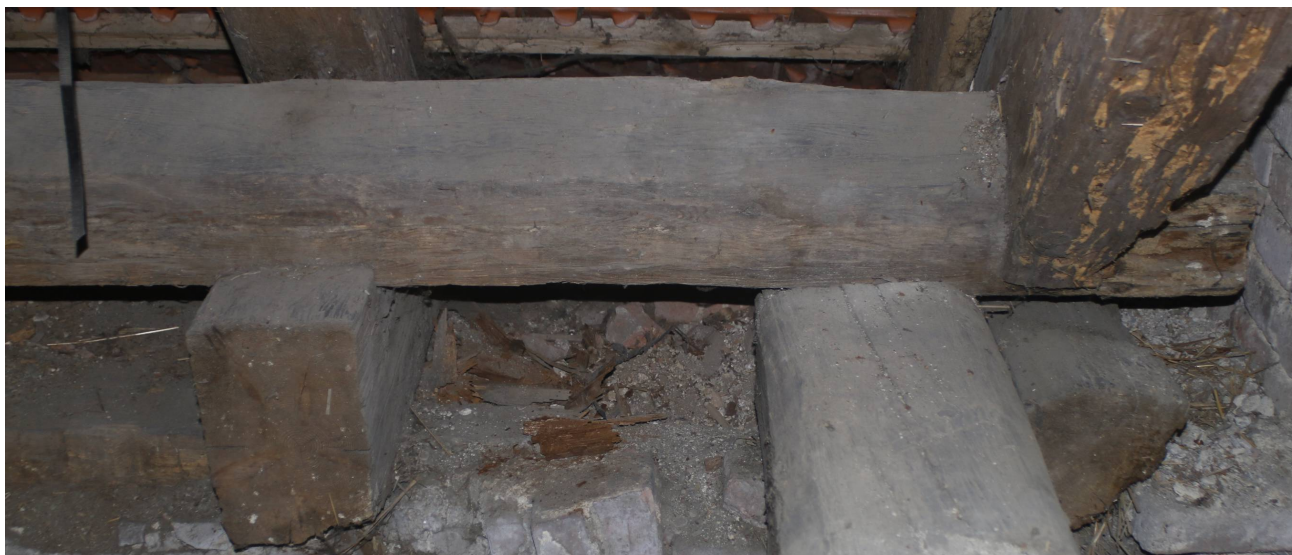
Vzorek **S5** byl odebrán ze spodní vaznice v místě **A I+**. Laboratoř potvrdila přítomnost dřevokazné houby rodu koniofora (**Coniophora**) a dřevokazného hmyzu rodu červotočovití (**Anobiidae**). Dále je zde napadení dřevokazným hmyzem rodu tesaříkovití (**Hylotrupes**). (**obr.10**) (**výkres 19.12-02E**)

Obr. 10: sonda S5, napadení konioforou, červotočem a tesáříkem

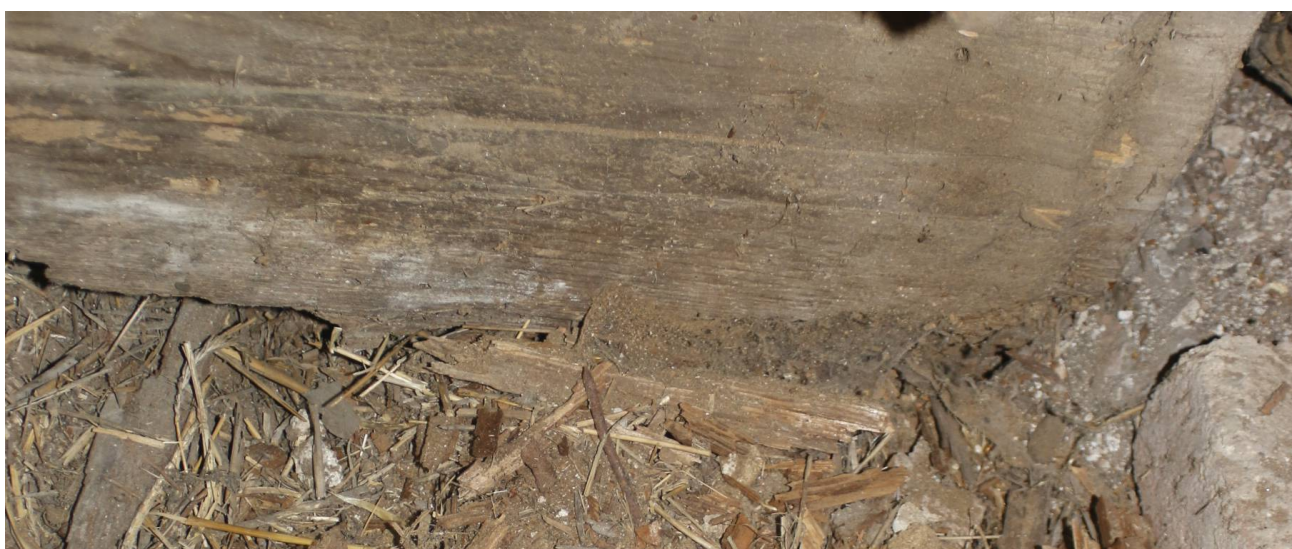
Vzorek **S6** byl odebrán z vazného trámu **A VI**. Laboratoř potvrdila přítomnost dřevokazné houby rodu koniofora (**Coniophora**) a dřevokazného hmyzu rodu červotočovití (**Anobiidae**). (**obr.11**) (**výkres 19.12-02F**)

Obr. 11: sonda S6, detail konce vazného trámu

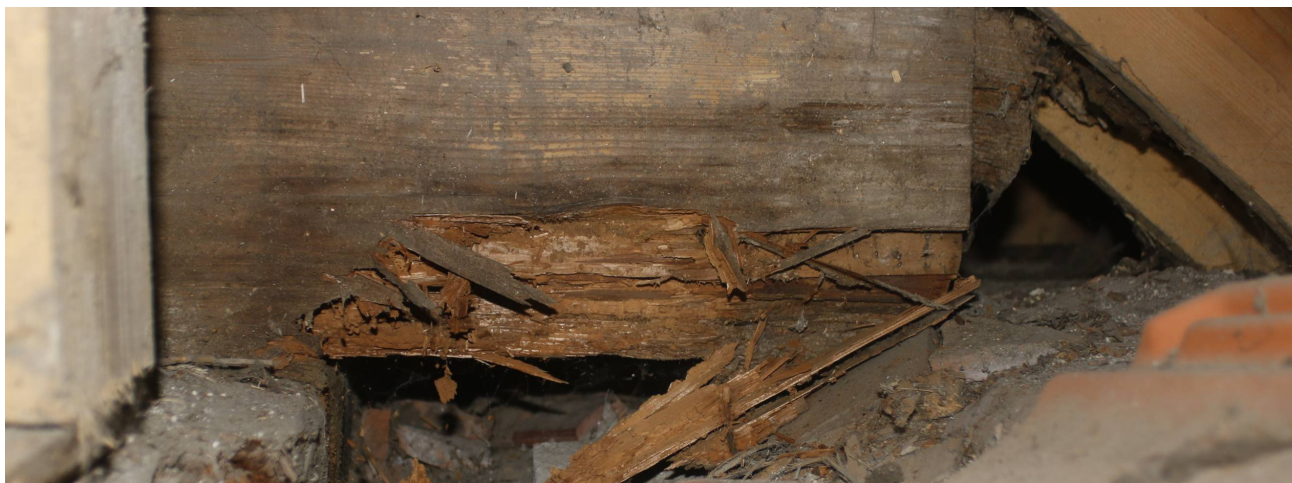
Obr. 12: S7

Vzorek **S7** byl odebrán z vazného trámu **A X.2**. Laboratoř potvrdila přítomnost dřevokazné houby rodu koniofora (**Coniophora**) a dřevokazného hmyzu rodu červotočovití (**Anobiidae**). (**obr.12**) (**výkres 19.12-02F**)

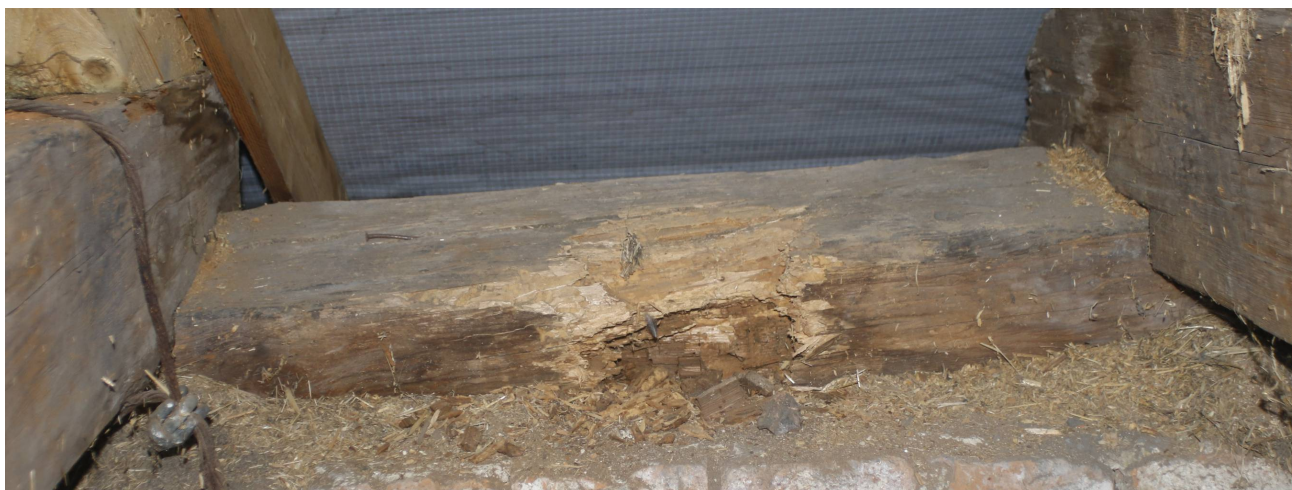
Vzorek **S8** byl odebrán z pozednice v oblasti **A XII.2** a **A XII.3**. Laboratoř potvrdila přítomnost dřevokazné houby rodu koniofora (**Coniophora**) a dřevokazného hmyzu rodu červotočovití (**Anobiidae**). Dále je zde napadení dřevokazným hmyzem rodu tesaříkovití (**Hylotrupes**). (obr.13) (výkres 19.12-02F)

Obr. 13: sonda S8, napadení pozednice
