PŘEDPROJEKTOVÉ DOKUMENTACE ZÁCHRANY KULTURNÍ PAMÁTKY

DIAGNOSTIKA - MĚŘENÍ VLHKOSTI A SALINITY

Slatinice – Lichtenštejnský dvůr

Zpracováno dne: 20. 12. 2019

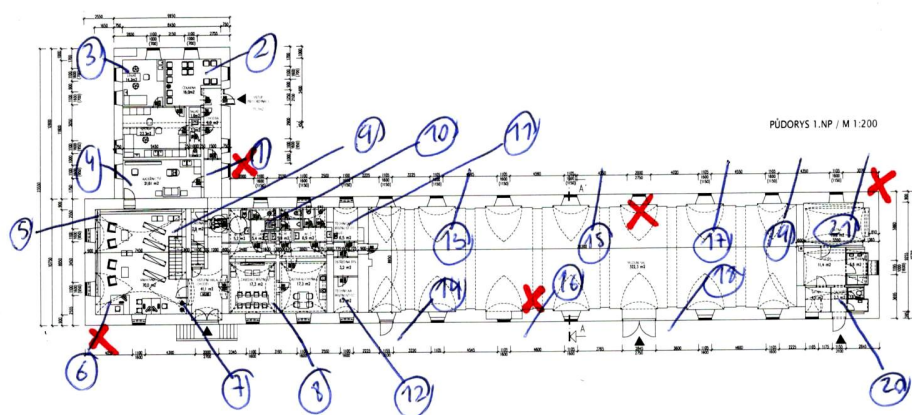
POLOHA SOND:

- POLOHA SOND
 - MĚŘENÍ 10.12.2019
 - SUKHO
 - Vlhkost vzduchu - 65%
 - Teplota +4°C

SONDY vcca: $\begin{cases} 300 \text{ mm} \\ 1000 \text{ mm} \end{cases} > \text{hloubka sondy}$

X NAROVANÁ POLOHA SOND, ZISTIT HLUBKA ZAKUTOVÉ SPÁRY.
