Lichtenštejský dvůr
SO 02 - OBJEKT B

stavební úpravy podkrovní

D.1.2.	DSP
Hlavní architekt

D12b -2

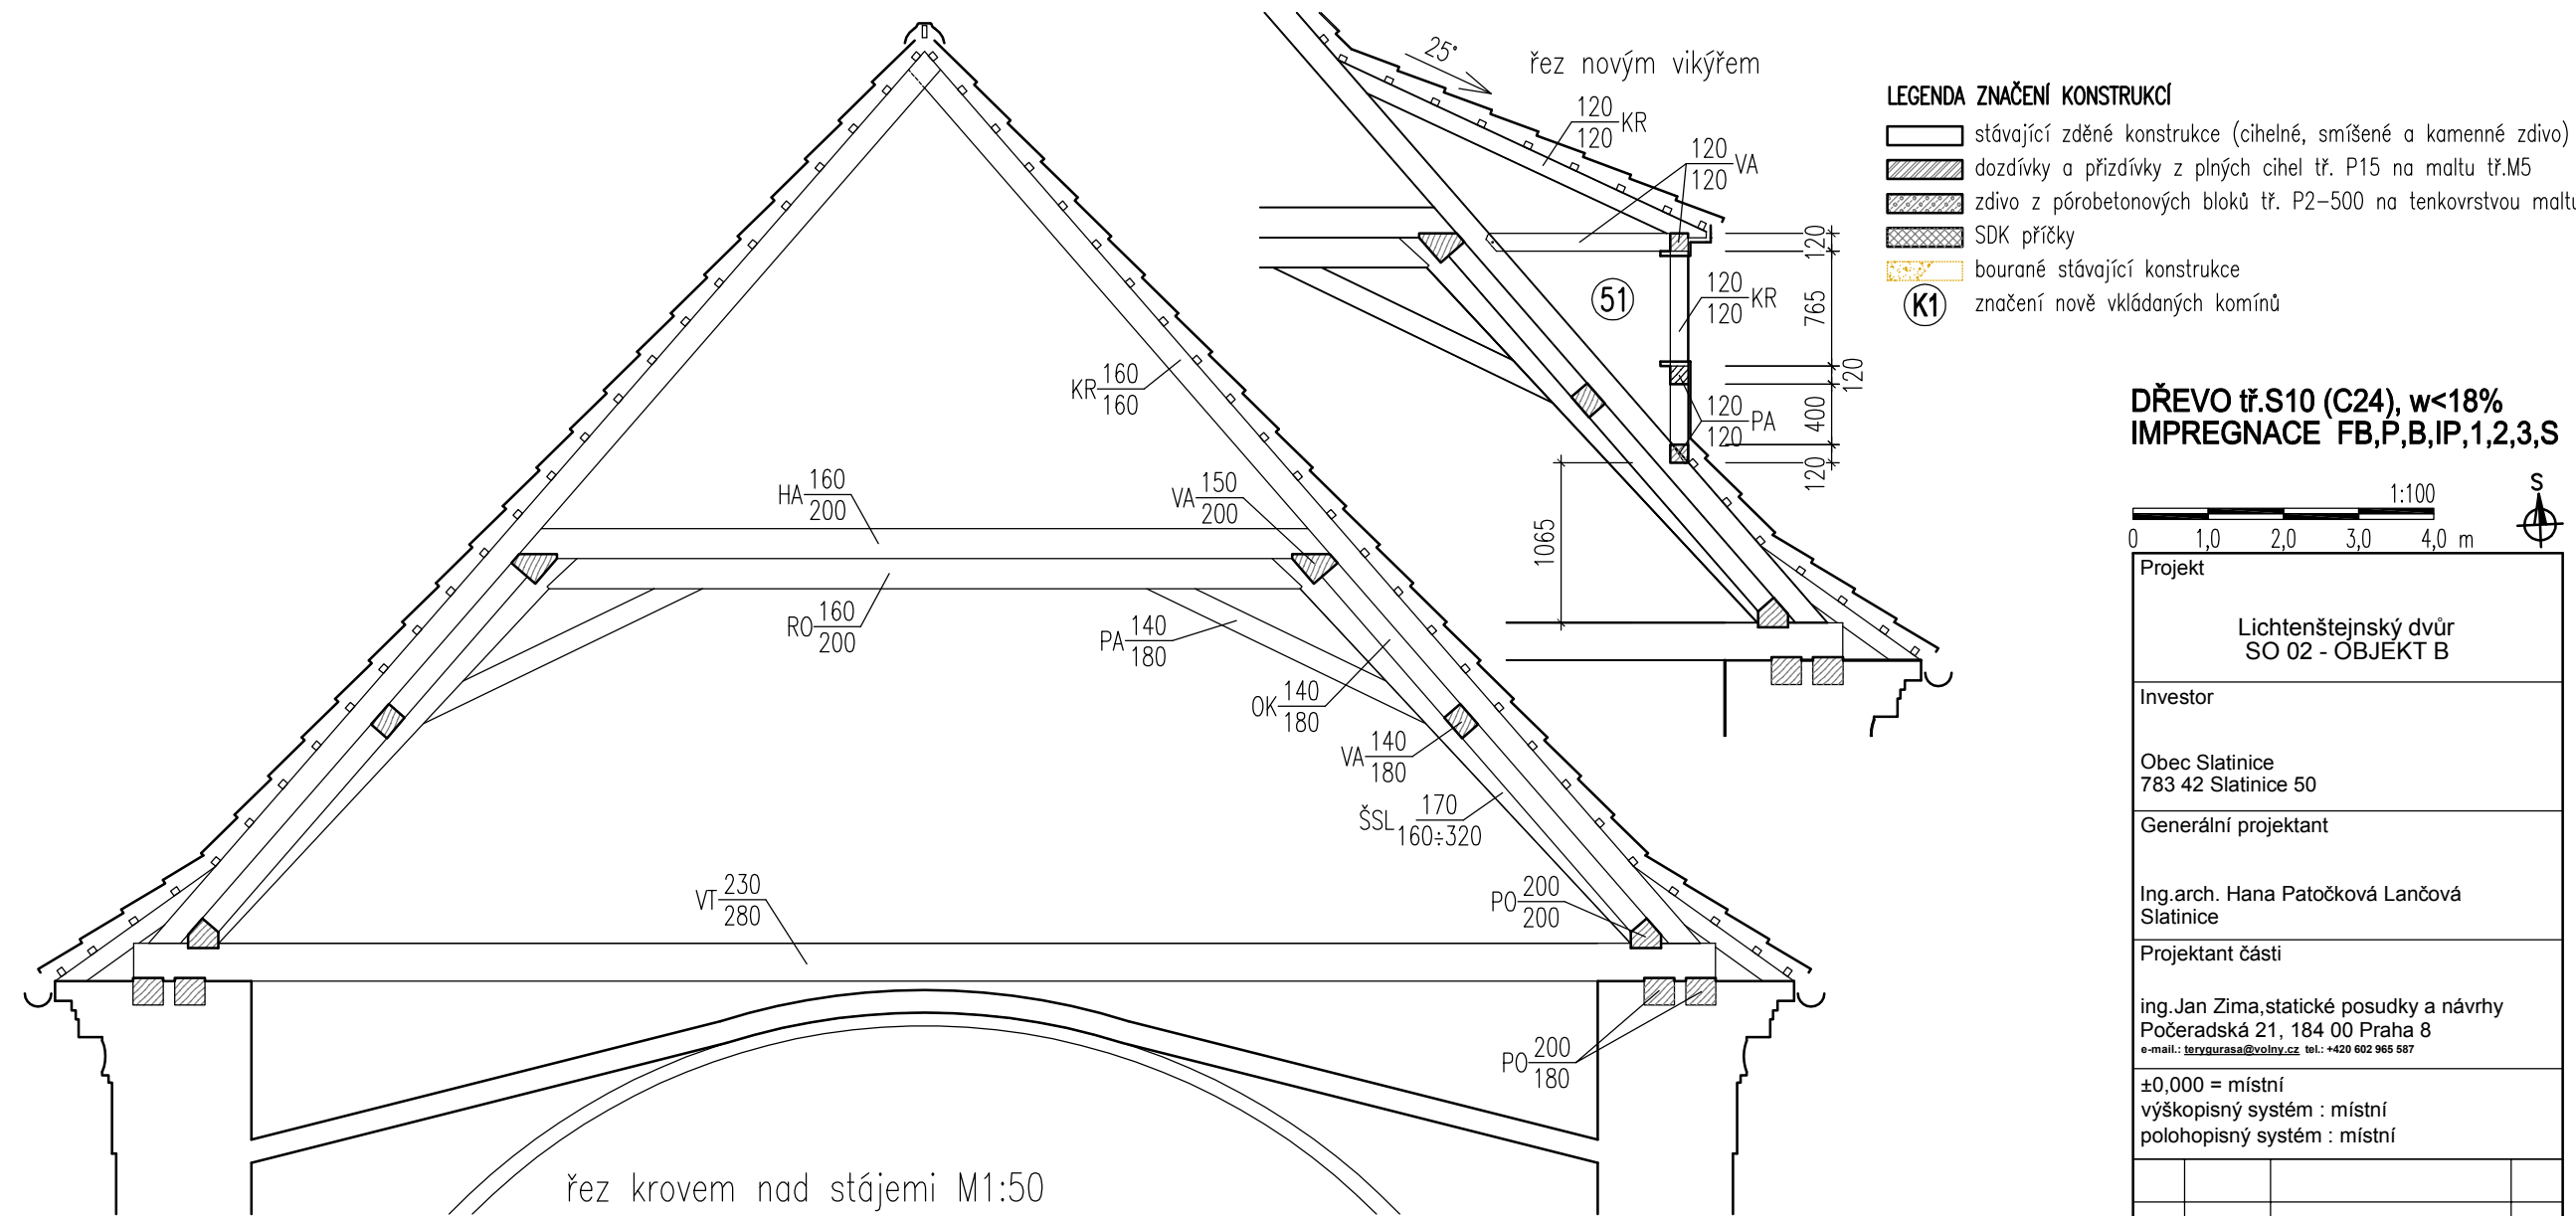
celkový rozpad dřeva původní kroke ve věsku nad vzápětí deřavkou houbov (Coniophora), vyjmúti druhotné příložky vedle původní kroke, přeřezování narušeného úseku kroke přeřezou shodného přeřezu napojenou na ponechané části na stojatý šikmýcípý plát zajištěný selením a dubovým kalíky (viz typový detail)

2 narušení patky kroke deřavčným hmyzem (Anobiidae), přeřezování narušené patky kroke přeřezou shodného přeřezu napojenou na ponechanou část na stojatý šikmýcípý plát zajištěný selením a dubovým kalíky (viz typový detail)

3 výrazné narušení zvlášť vazného trámu, patky kroke a pozednice deřavčným hmyzem (Anobiidae) a deřavkou houbov (Coniophora), přeřezování narušeného úseku pozednice, vazného trámu a kroke přeřezou shodného přeřezu, přeřez pozednice napojen na ponechanou část na ležatý plát s ozuben, zajištěný selením a dubovým kalíky, přeřez vazného trámu napojen na ponechanou část na stojatý šikmýcípý plát zajištěný selením a dubovým kalíky (viz typový detail)

4 vyřúznú spádú částe kroke kvůli vestavbě komínu nastavena přeřezou shodného přeřezu až na pozednici, přeřez napojen na ponechanou část na stojatý šikmýcípý plát zajištěný selením a dubovým kalíky (viz typový detail), druhotné vložené sloupky odstraněn bez náhrady

5 odstranění druhotné vložené ložné kroke (přibíto jako příložka k pozednici, k výbuřní zbytku komínu)

6 druhotné vložené kroke, toásno naplocho v patě osedláno na původní, ve zhlví podložena dřevěným klínem na ležatou vaznici, fesešné vlné nekvální detail

7 povrchové narušení patky kroke deřavčným hmyzem (Anobiidae), oseskání a obrúšení napadeného dřeva a hloubkové ošetření insekticidním a fungicidním náterem

8 povrchové narušení kroke deřavčným hmyzem (Anobiidae), oseskání a obrúšení napadeného dřeva a hloubkové ošetření insekticidním a fungicidním náterem

9 hrombalek a rozpraše plné vazby (resp. hrombalek jalové vazby) v čele šiké místnosti povrchové narušeny deřavčným hmyzem, oseskání a obrúšení napadeného dřeva a hloubkové ošetření insekticidním a fungicidním náterem

14 patla kroke doplněná botou fesešnou příložkou, předpoklad porušení paty původní kroke a zhlví vazného trámu, přeřezování narušeného úseku pozednice, vazného trámu a kroke přeřezou shodného přeřezu, přeřez pozednice napojen na ponechanou část na sraz nad vazným trámem, spádú zajištěný malyčkým čepem, přeřez vazného trámu napojen na ponechanou část na stojatý šikmýcípý plát zajištěný selením, dubovým kalíky a svířnými hmoždík, přeřez kroke napojen na ponechanou část na stojatý šikmýcípý plát zajištěný selením a dubovým kalíky (viz typový detail)

15 stěhací kroke a patě pouze jupíný na dlat, přibíto šikmo přes latování severní střešní roviny, lat neprůběžné, nastavenou na sraz (fesešné vlné nekvální, nedostatečně zajištěný spádú), rozebrání krytín, latí a oplechování od úžlábí po dělicí stěnu, vyjmúti druhotné vložených dvo vazeb, přes úžlábko hlovní střešní roviny vložené nově úžlábko kroke z hranolu 120/160 v výřezu v místech křivky s latěmi lat, aby dosedly na horní klatí severní střešní roviny, přibíto úžlábko kroke sepnuty s krověmi severní střešní roviny vřutí rapd 88, na úžlábko kroke jupíný nově vložený nově křesloun 60/160, vazba u komínu posunuta oproti zajištění polozce mímú komínové těleso

16 v rozsahu jednoho pole mál přímými vazbami bez náhradního zajištění výřezu meziláž vazby, ponechány ondřejské křídí oslaben díbem, dlatí ondřejského křídí doplní leštěnou přeřezou napojenou na malyčký plát

17 vyřúznú spádú částe kroke jalové vazby, bez náhradního zajištění, vložené příče krovkové výměny 160/160, styk na vložené čepí zajištěné lepením dubových kalíky, na výměnu stěru naplétavou patla stěhovací kroke

18 výrazné narušení patky kroke a šikmého sloupku, pozednice a zhlví vazného trámu plné vazby deřavčným hmyzem, přeřezování narušeného úseku pozednice, vazného trámu, šikmé stojky a kroke přeřezou shodného přeřezu, přeřez pozednice napojen na ponechanou část na sraz nad vazným trámem, spádú zajištěný malyčkým čepem, přeřez vazného trámu napojen na ponechanou část na stojatý šikmýcípý plát zajištěný selením, dubovým kalíky a svířnými hmoždík, přeřez šikmého sloupku a kroke napojen na ponechanou část na stojatý šikmýcípý plát zajištěný selením a dubovým kalíky (viz typový detail)

27 vazný trnám plné vazby v severní polokouli podlouhý, ponecháno pozce zhlaví pod pozadí (biotický narušen), vedle plné vazby vložen nový, dělený trnám, začepovaný do výměny, do trámu opěry druhého vzpěry plný vazby, výmrtí narušeného zhlaví vnitřno vázno vázno Celeného na tříd, najožených stojákým škmočným přelátváním, krajní dřív zasunutý pod pozadí, plný vzpěry slepením a dubovým kálky (viz typový detail)

28 plná vazba provedena bez rohových plátek (v škmočných sloupcích ani ve vodorovné rozřeze nejsou viditelné dlaty pro pásky), stýk sloupku a trámu proveden škmočným přelátváním, v počtu opětu do druhého vázno vázno trámu, výmrtí vzpěry a doplnění počtu do plné vazby, hnané pásky začepovat do dlatí v škmočném sloupku a rozřeze plné vazby a zajištění lepením dubovým kálky (viz typový detail)

33 zhlaví vázno trléze plné vazby zcela rozloženo drevokazným hmyzem, zhlaví pozedené křeslým sloupkem o rubu klenby a trnám po celé pozedené vůč rubu klenby zdvžen z nepedných čelí, pata škmočného sloupku nastavena prořezou trléze od zcela rozloženo vázno trléze, prořezano na ponechanou část zabuzbením čelním srazem

37 v plné vazbě částečně vlností vazný trnám, ponecháno pozce zhlaví pod pozadí (biotický narušen), výmrtí zhlaví a doplnění vázno trléze od stavjácí výměny po severní obvodu stěhu, s výměnou doplnění částí spojena rybinovým plátem, de zjiřtého stavu dřeva po obnovení případné i proětu plné škmočky, krovky a pozice

44 zhlaví vázno trléze plné vazby biotický narušen, škmočný stýlník plné vazby pokosený a ve spodní částí zcela rozpadlý, doplnění bodu řeznou příčkou, vodorovné rozřeza provedeno sloupkem zajiřtým na bočkovu na narušeném vázno trléze

46 zhlaví vázno trléze plné vazby biotický narušen, provázání pozedené o korunu zdi křeslým sloupkem, pátka provázání vzepětu o škmočnou výměnu, výmrtí narušeného zhlaví vázno trléze o krovky, vyheborováno vazby, doplnění pozice, vložení proětu plné vazby o trnám a pátky krovky, proětu najožená stojákým škmočným přelátváním, pláty zajiřtény slepením a dubovým kálky (viz typový detail)

služební podlahy nad vyznamí trupu budou vyroběny, po vybudování podlahy bude provedena kontrola včetně v současnosti podlahou zakrytých dřevěných prvků – včetně nové i stávající prkny krovu budou důkladně očištěny od prachu, pilin, zbytků kůry, lýka apod., proti biologickým škůdcům bude dřevu preventivně impregnováno (dvakrát nátěr, pro dřeva, vyhozené dle ČSN 49 0600-1: FRP,RP,RP,2,2,3,3, spoj. Lignofix E Profi)

důležité vyznamy prkny (včetně trupu, pletce, osazené vleče plovákových hub, zdivo na nahreny novými prky osazenými do původní police, včetně obnovy tesákových spojí)

zdivo v místě uložení vyznamů trupu, narušených houbami bude prosléáno povrchu dřevotvárných hub, zdivo bude třeba minimálně přespřádat o povrch chemicky očištit
