**Akce** : Objekt č.p. 150 (bývalý čeledník a kůlna a stáje hospodářského dvora)  
Slatinice, statický průzkum krovů

**Objednatel** : obec Slatinice

**Datum** : únor 2020

## **OBRAZOVÉ PŘÍLOHY**

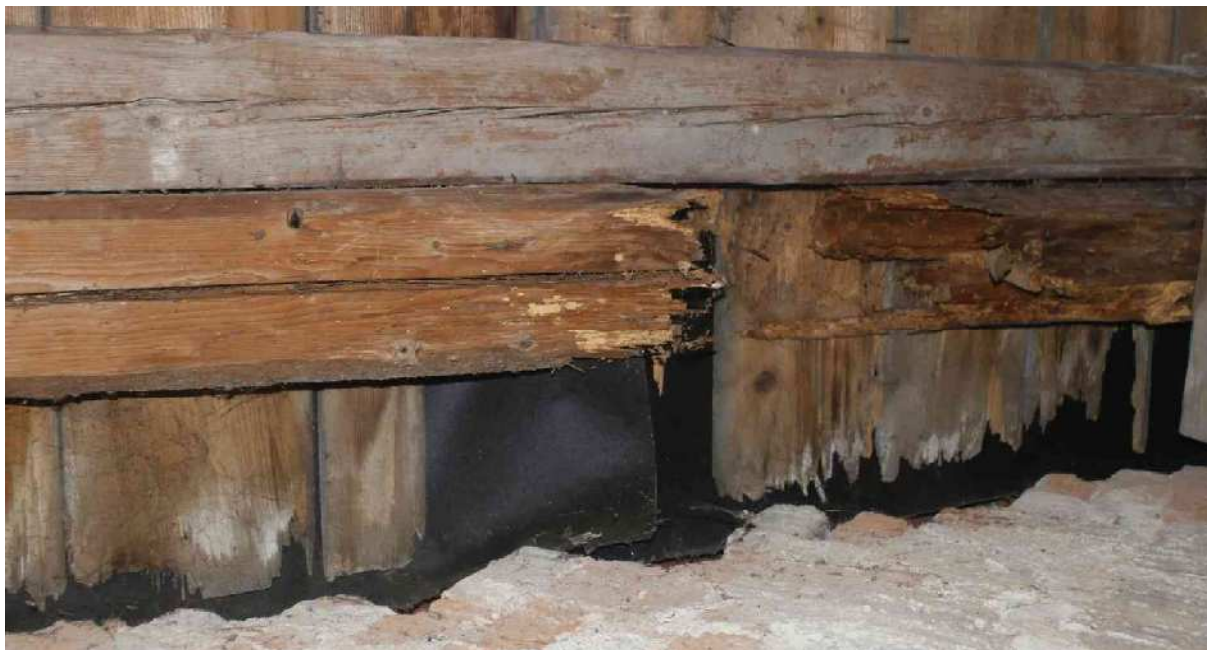
1 celkový rozpad dřeva původní krokve v úseku nad vaznicí dřevokaznou houbou (*Coniophora*), vedle původní krokve osazena v celé délce nová krokev, ve zhlaví sepnuta s protilehlou krokví kramlí a krátkou kleštinou z prkna, přibitou hřebíky

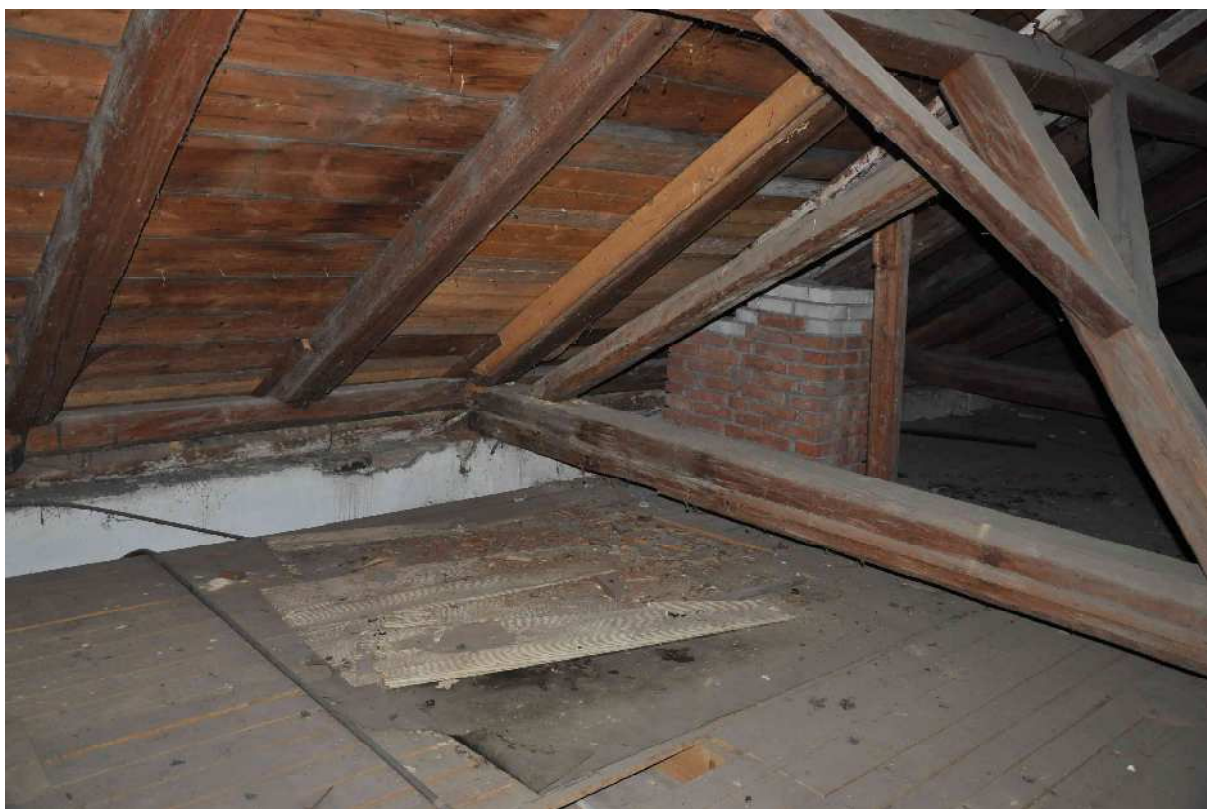
3 výrazné biotické narušení zhlaví vazného trámu, paty krokve a pozednice dřevokazným hmyzem (*Anobiade*) a dřevokaznou houbou (*Coniophora*), zhlaví vazného trámu viditelně pokleslé, deformace pro latování srovnána bočními příložkami přibíjenými ke krokví hřebíky

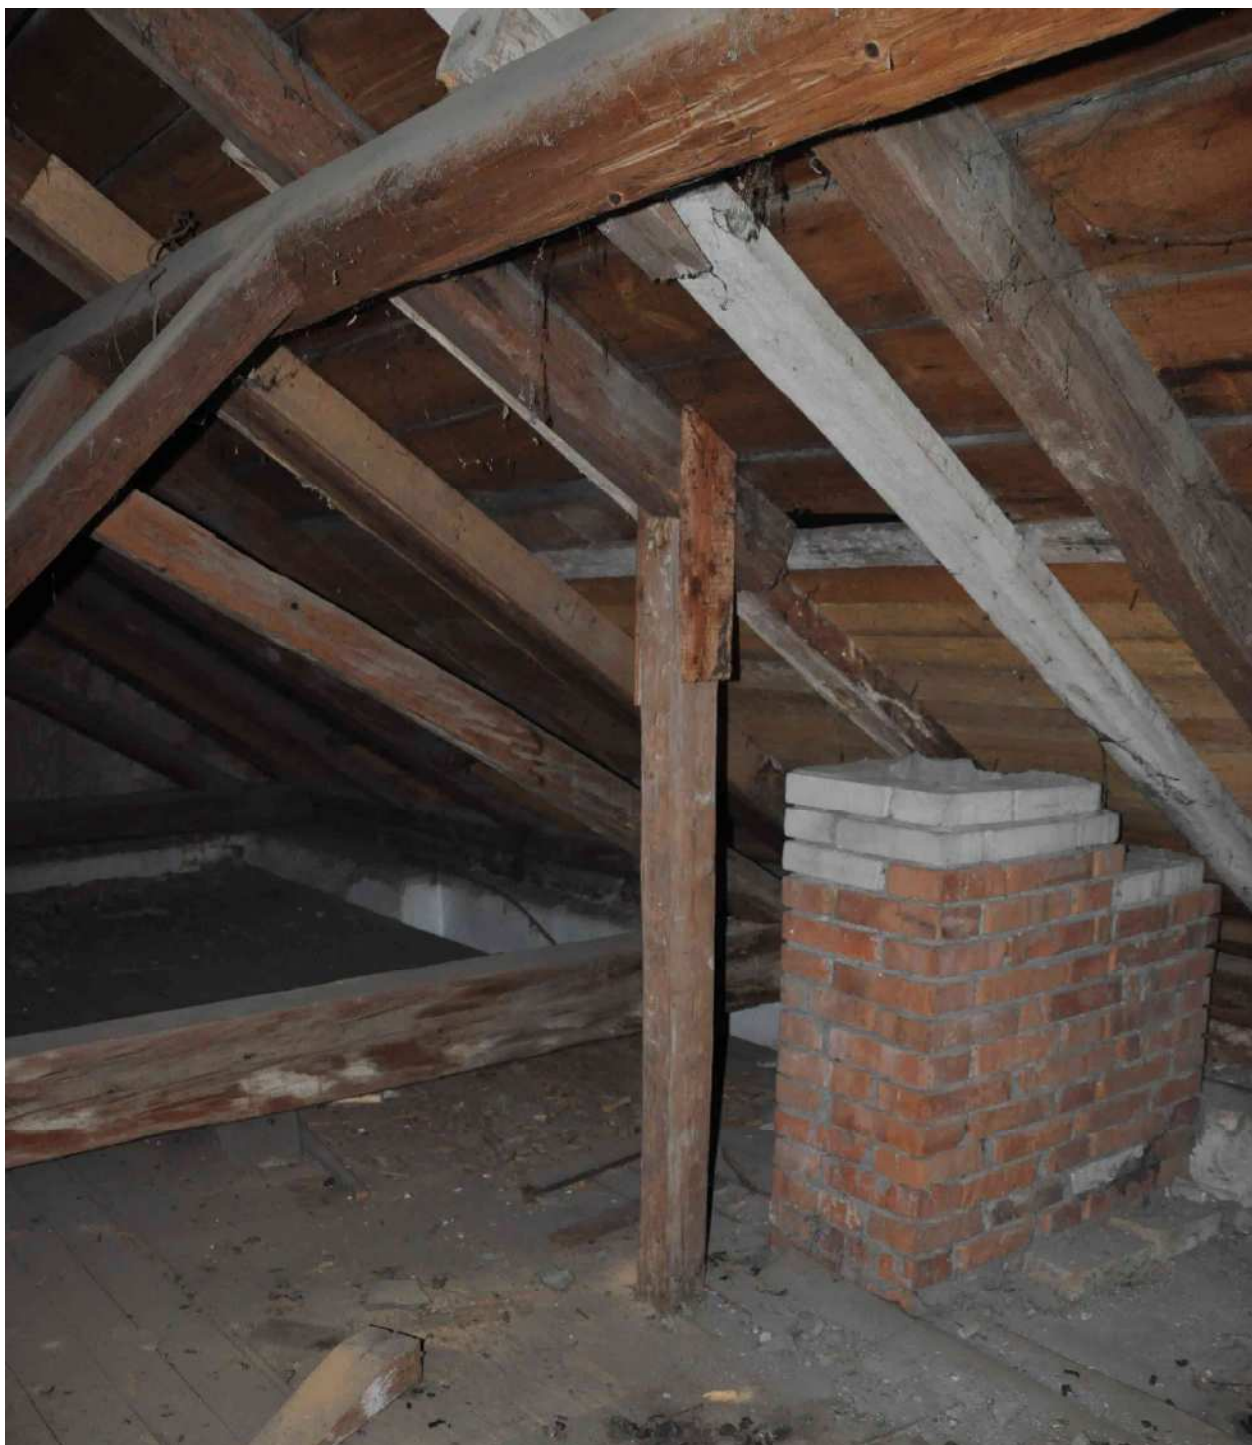
4,5,6 vyříznutá spodní část původní krokve kvůli vestavbě komínu, volný konec za vaznicí podepřen sloupkem založeným na podlahu půdy, druhotně vložená fošnová krokev za komínem přibita jako příložka k původní krokvi, krokev narušena v patě dřevokazným hmyzem (Anobiade), druhotně vložená krokev před komínem v patě osedlána na pozednici, ve zhlaví podložena dřevěným klínkem na ležatou vaznici, řemeslně velmi nekvalitní detaily

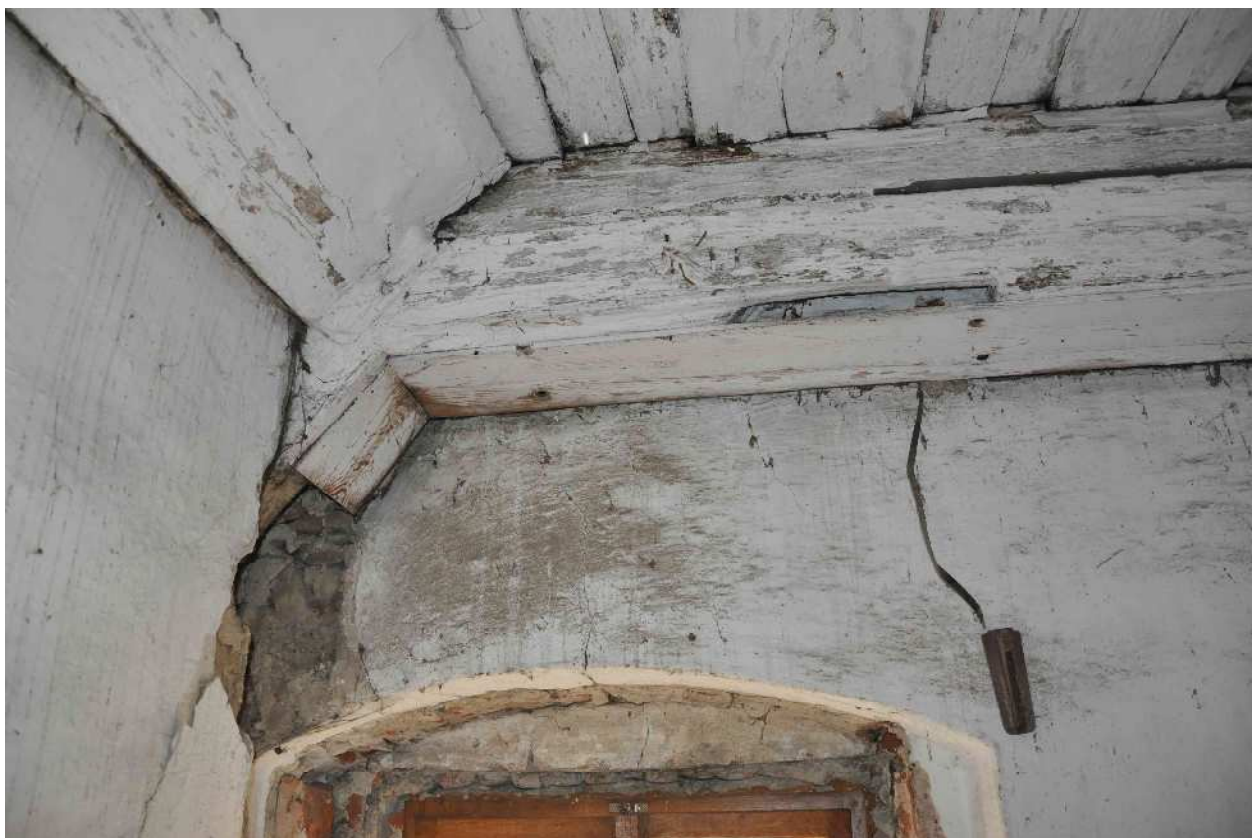
10 vyjmutý pásek plné vazby u západní štítové stěny, vazba bez pásku není dostatečně ztužena, tvarově nestabilní nestabilní

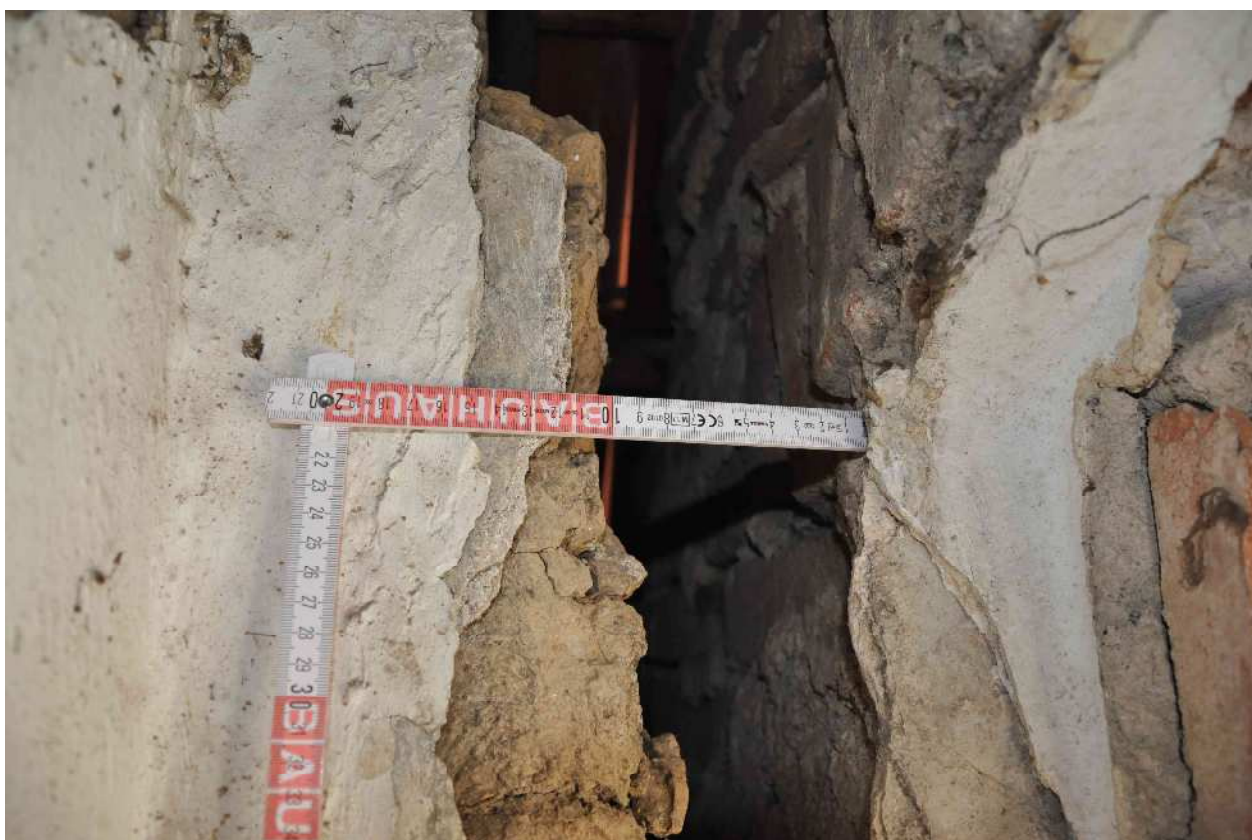
11 odtržení stěny druhotné vestavby od štítové stěny (vyklonění štítové stěny směrem ven)

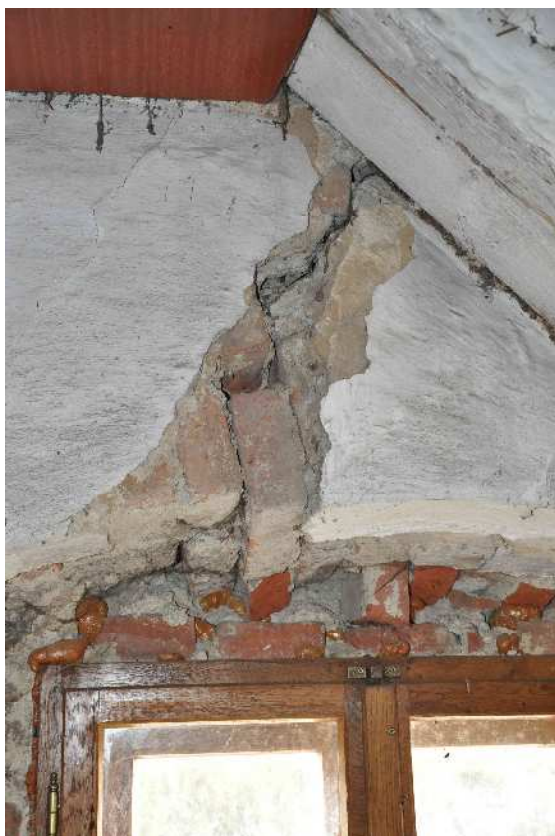
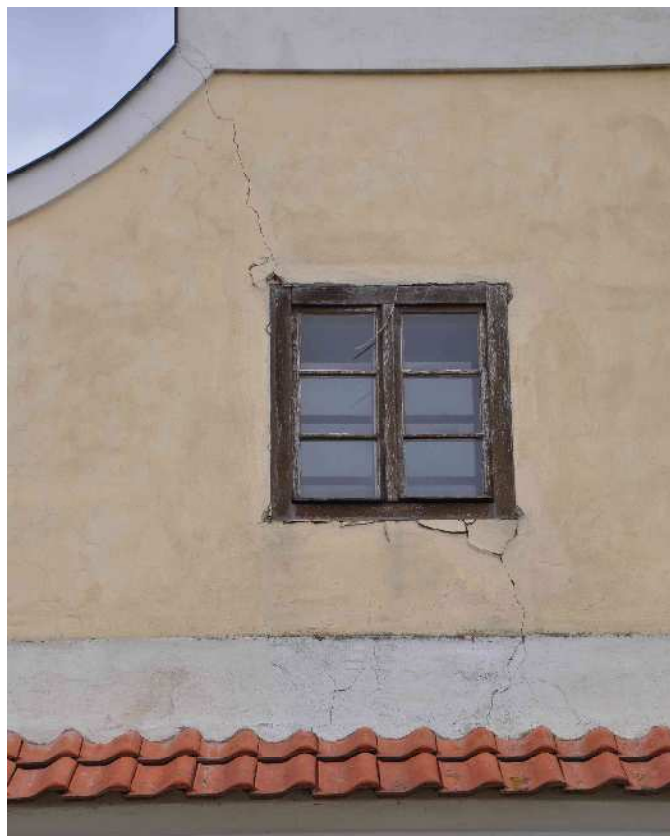
12 trhlinou a poklesem cihel narušený nadokenní záklenek na vnitřní straně severního okna v západní štítové stěně, trhliny na venkovním líci stěny okolo okna

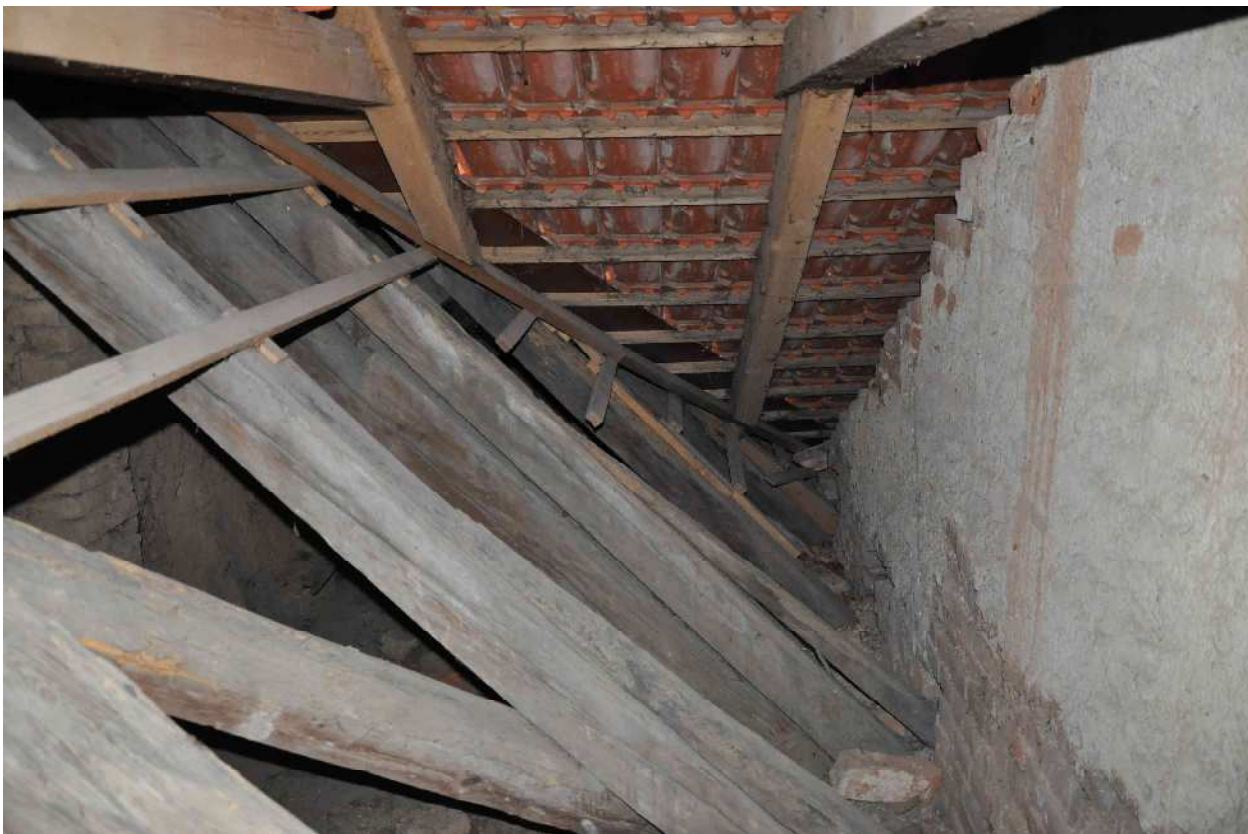
15 nově vložené krokve v místě napojení krovu čeledníku na krov kúlňy (osazené patrně při pokládce stávající krytiny), krokve v patě pouze lípnuty na lať, přibíto šikmo přes laťování, lať neprůběžná, nastavovaná na sraz, řemeslně velmi nekvalitní, nedostatečně zajištěný spoj

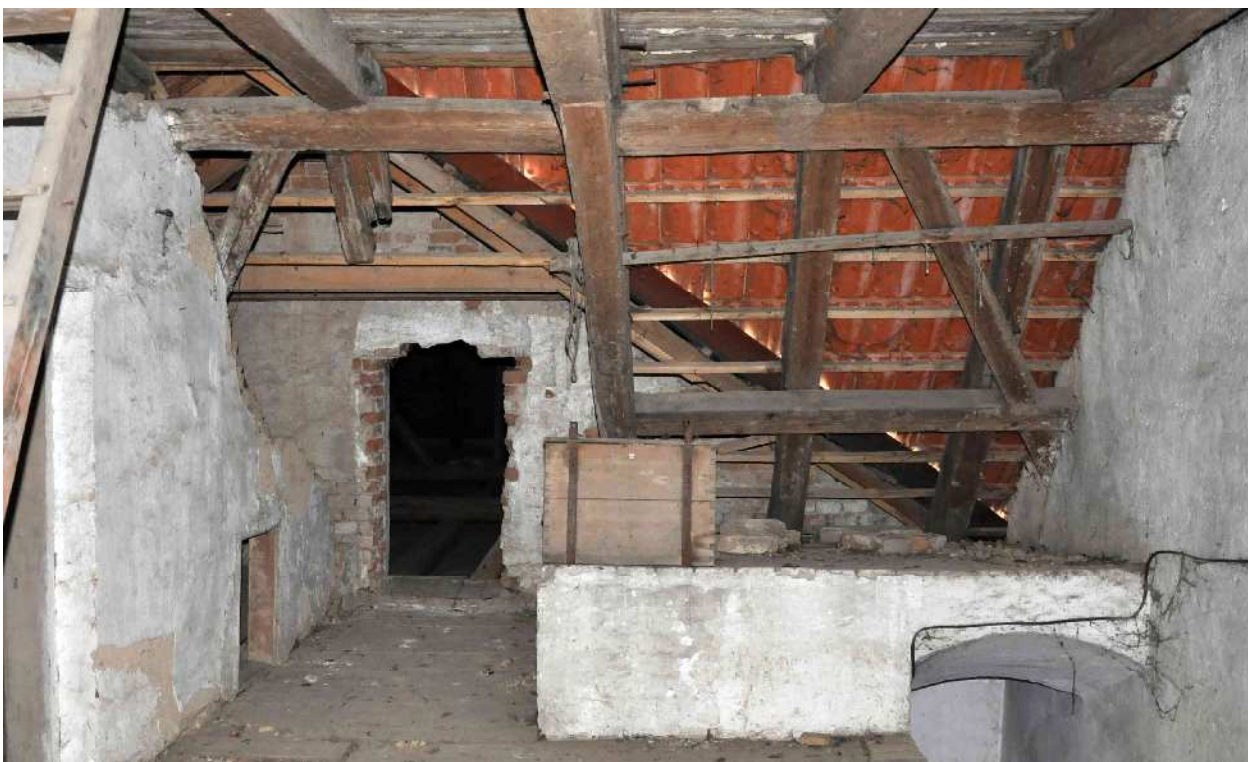
16,17,35 v rozsahu jednoho pole mezi plnými vazbami bez náhradního zajištění vyříznuta mezilehlá vaznice, ponechaný ondřejský kříž vlevo od plné vazby výrazně oslaben dlabem pro přeplátování vaznice, vyříznutá spodní část krokve jalové vazby bez náhradního zajištění, viditelný pokles vaznic u plné vazby, nadpraží průrazu stěnou na půdu nad kúlňou není zajištěno překladem

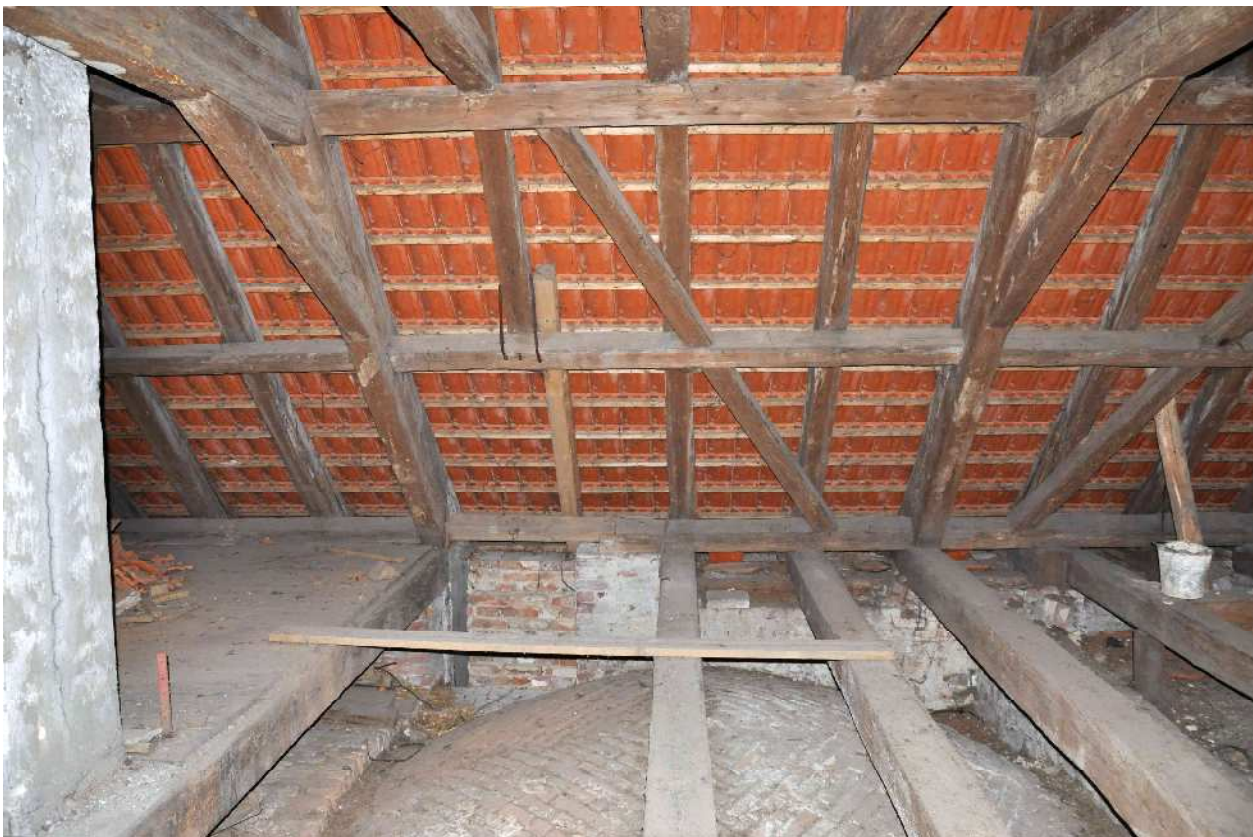
22,23 spodní část původní krokve jalové vazby vyříznuta, konec nad mezilehlou vaznicí ukotven k vaznici dvojicí kramlí, krokv nahrazena nově vloženou krátkou krokví vedle, uloženou na mezilehlou vaznici a novou část pozednice, původní vazný trám vyjmut v celé délce bez náhrady

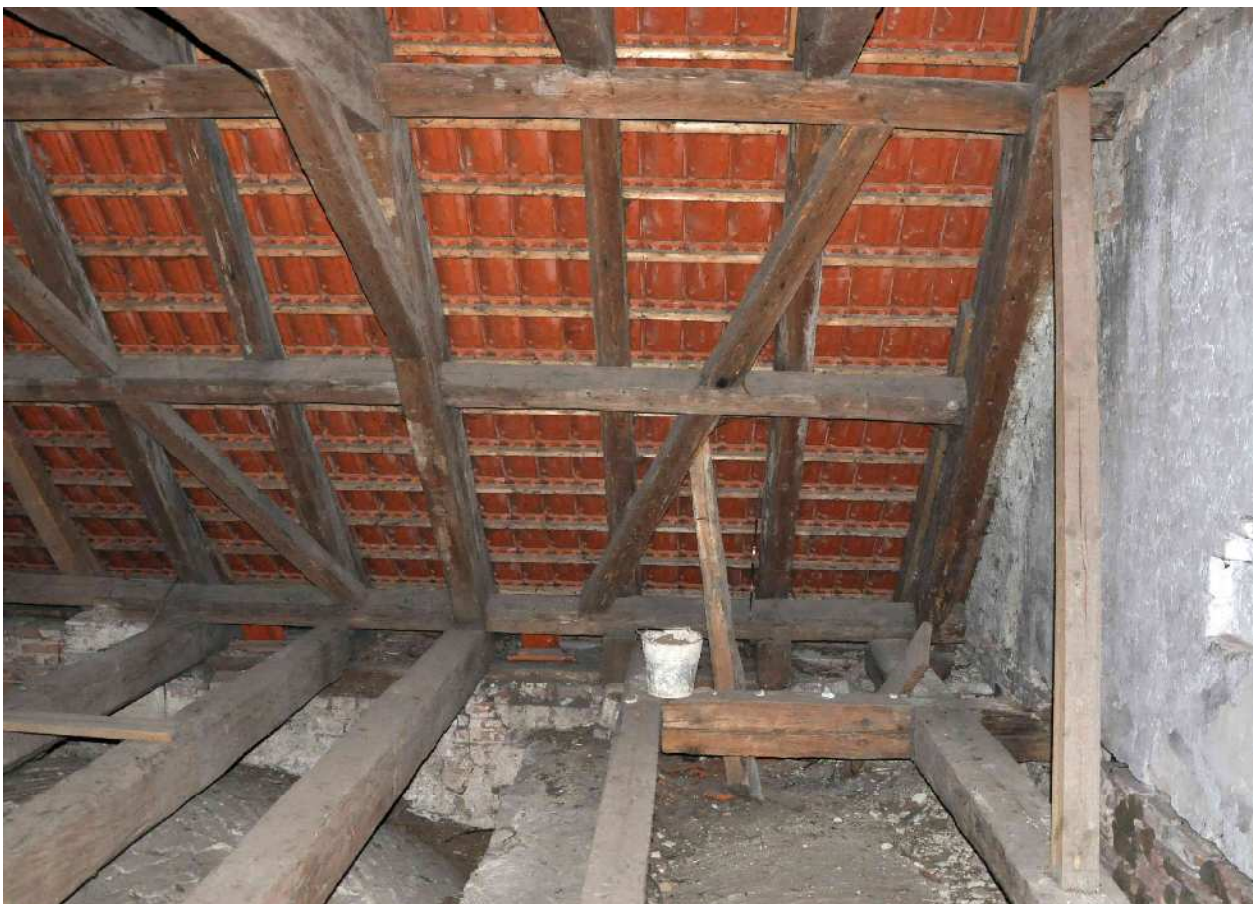
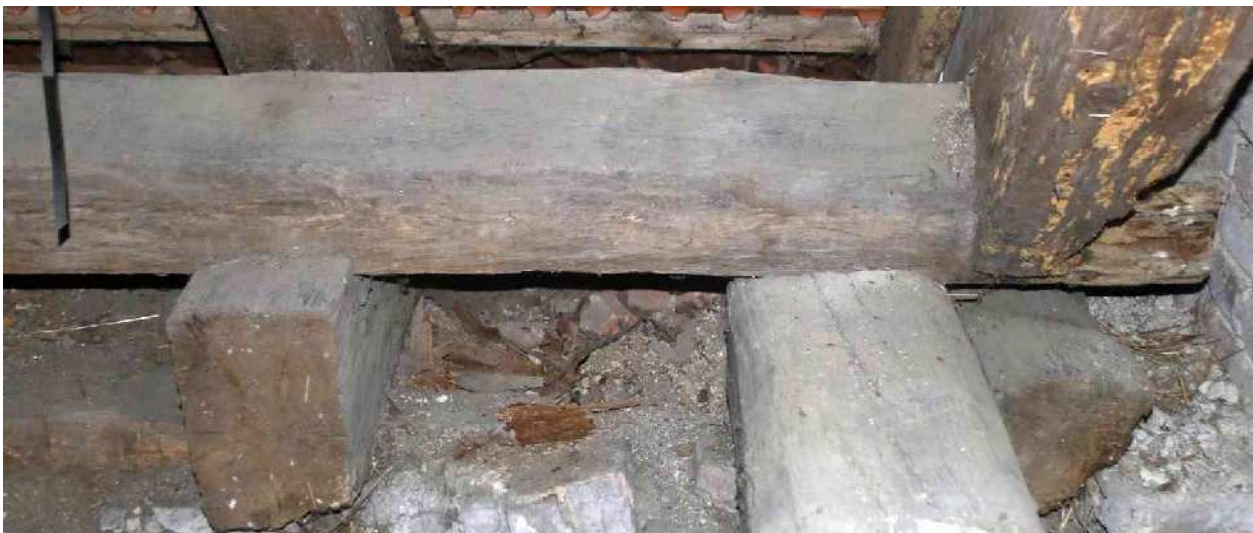
25,26,27 vazný trám jalové vazby vyříznut, ponecháno pouze zhlaví pod pozednicí, nově vložen trám vedle ponechaného zhlaví původního trámu, do vloženého trámu čepována příčná výměna, uložená do dělící požární stěny, trám v místě napojení výměny opřen krátkým sloupkem opřen o rub klenby, vazný trám plné vazby vyjmut, pozednice podezděna, vedle plné vazby uložen nový dělený vazný trám, začepovaný do druhotně vložené příčné výměny

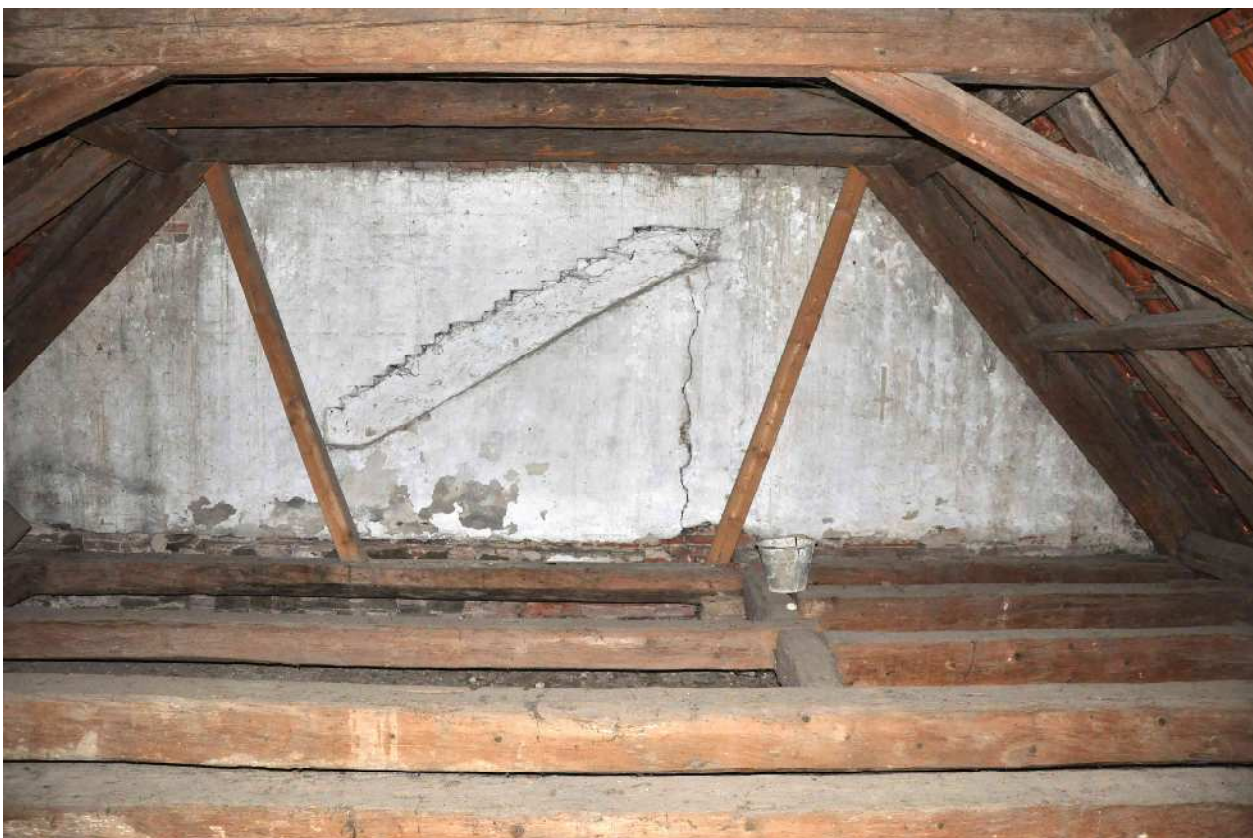
28 plná vazba u vnitřní požární stěny provedena bez rohových pásků (v šikmých sloupcích ani ve vodorovné rozpěře nejsou viditelné dlaby), styk sloupku a rozpěry podepřen šikmou vzpěrou, v patě opřenou do druhotně vloženého trámu vedle vazby, pata vzpěr nedostatečně zajištěna proti posunu

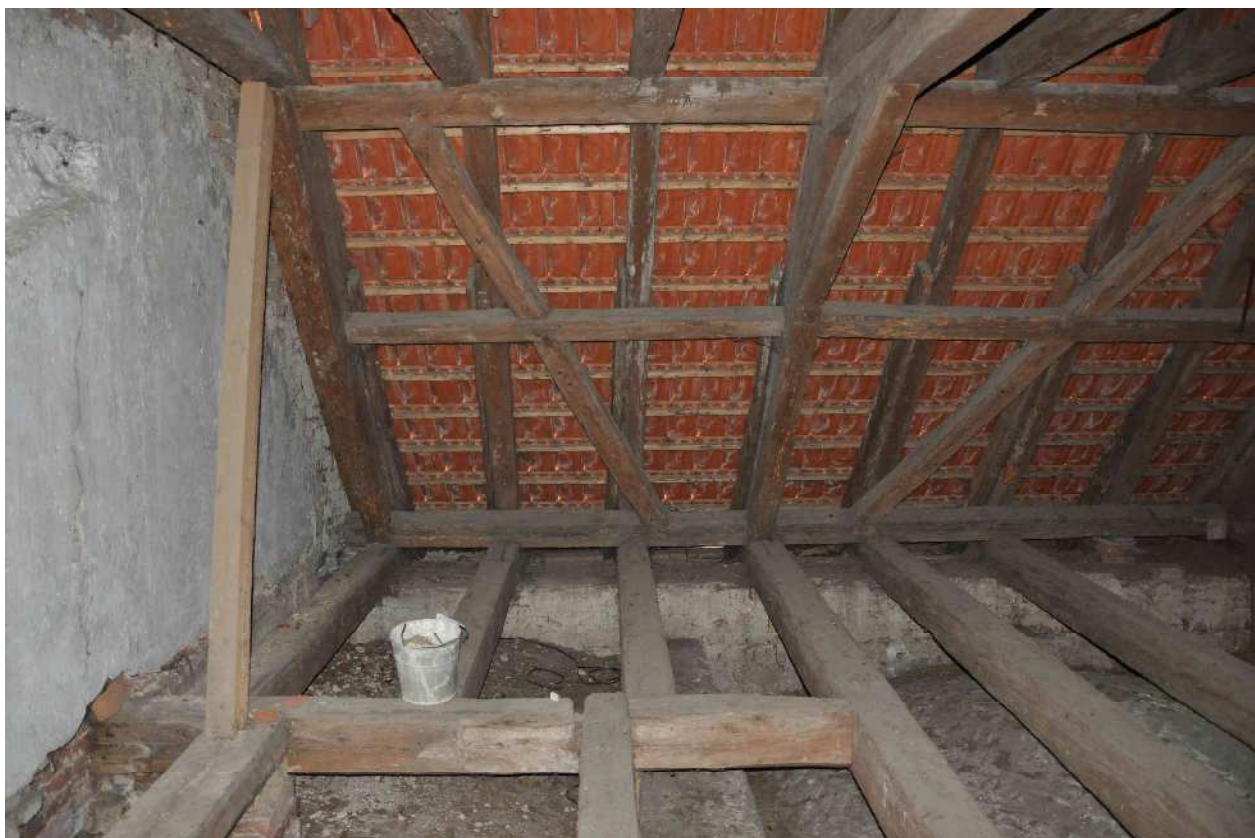
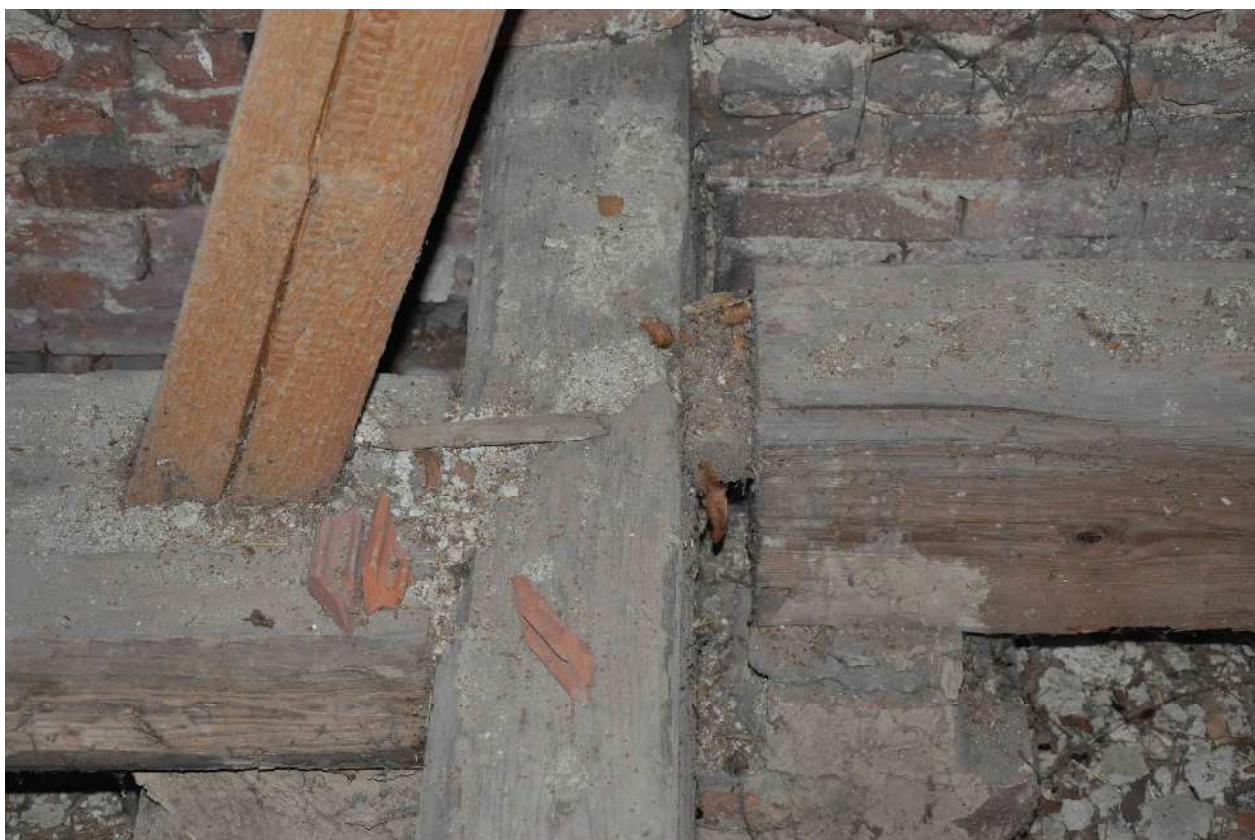
30 výměna a do ní čepované vazné trámy opřeny podezdívkou o rub klenby, výměna výrazně zeslabena výřezem pro uložení trámu severní strany, čep ponechané části původního vazného trámu plně vazby vysunut z dlabu ve výměně, pata druhotně vložené vzpěry nedostatečně zajištěna proti posunu

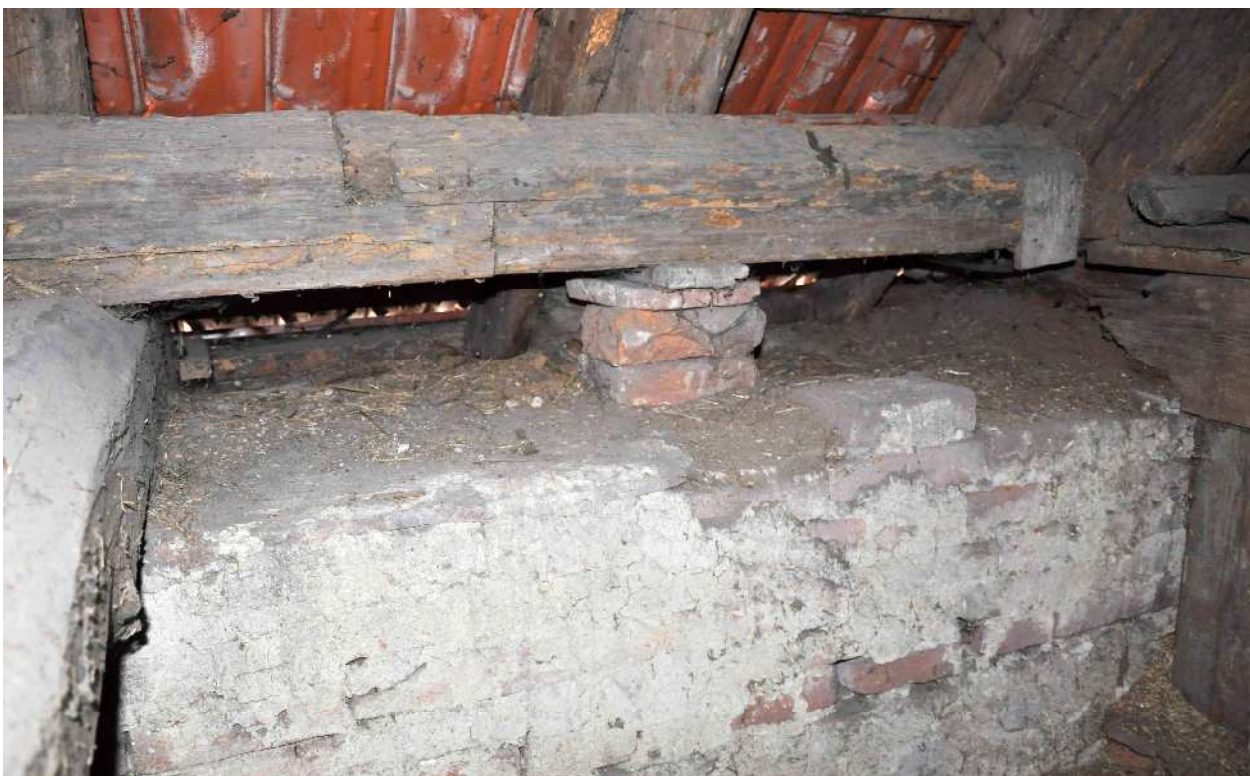
33 vazný trám jalové vazby vyříznut bez náhrady, ponechána pouze část zhlaví pod patou krokve, pozednice nad zhlavím vyříznuta a nahrazena vloženou protézou, napojenou na ponechanou původní pětibokou pozednicí ležatým plátem, styčník podezděn, pata krokve není dostatečně zajištěna proti vodorovnému posunu, předpoklad biotického narušení ponechané části zhlaví vazného trámu i paty krokve za pozednicí

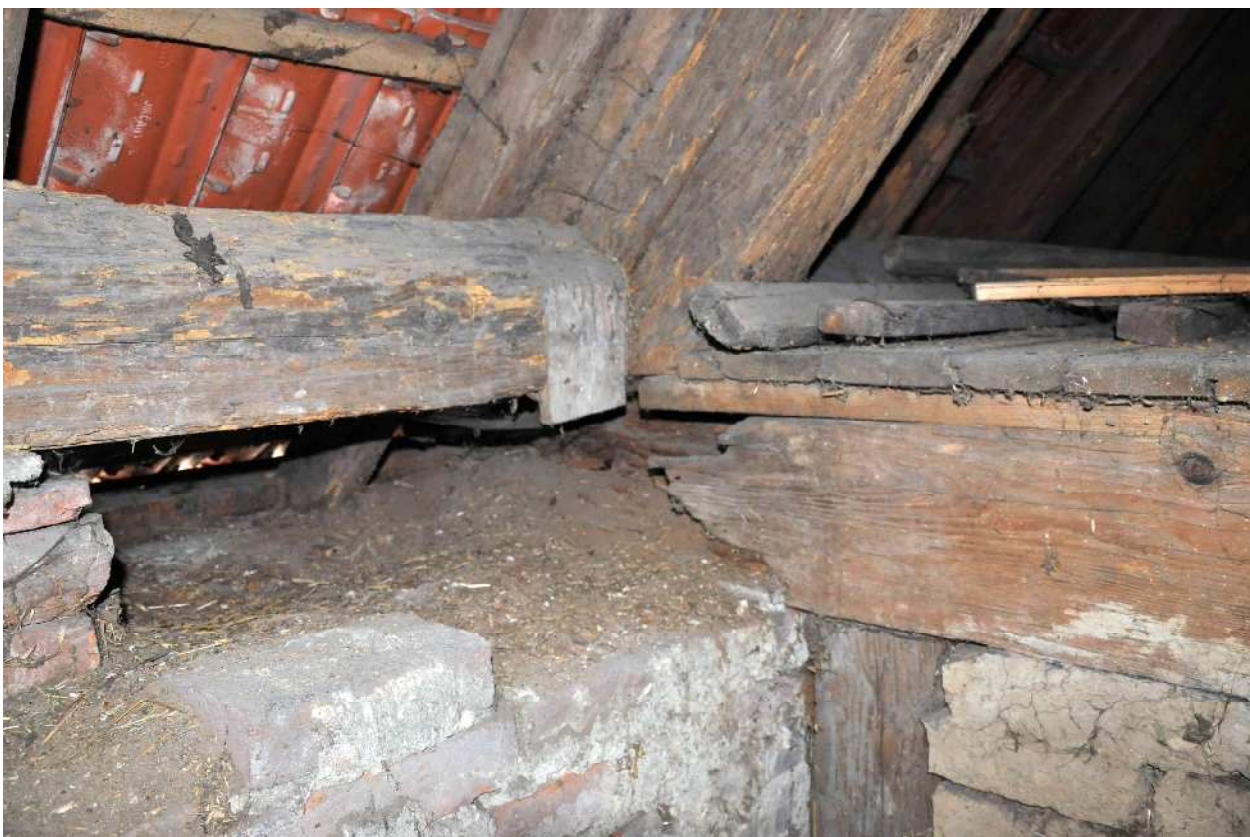
34 zhlaví vazného trámu plné vazby zcela rozloženo dřevokazným hmyzem, zhlaví podepřeno krátkým sloupkem o rub klenby a trám po délce podezděn vůči rubu klenby zdívkou z nepálených cihel, pata šikmého sloupku nastavena protézou opřenou do zcela rozloženého vazného trámu, protéza napojena na ponechanou část zazubeným čelním srazem
