VĚC : návrh na restaurování zahradního altánu

PAMÁTKA : Zahradní altán (skleněný pavilon) - Schrollův park Broumov

RESTAUROVANÝ PŘEDMĚT: Konstrukce zahradního altánu

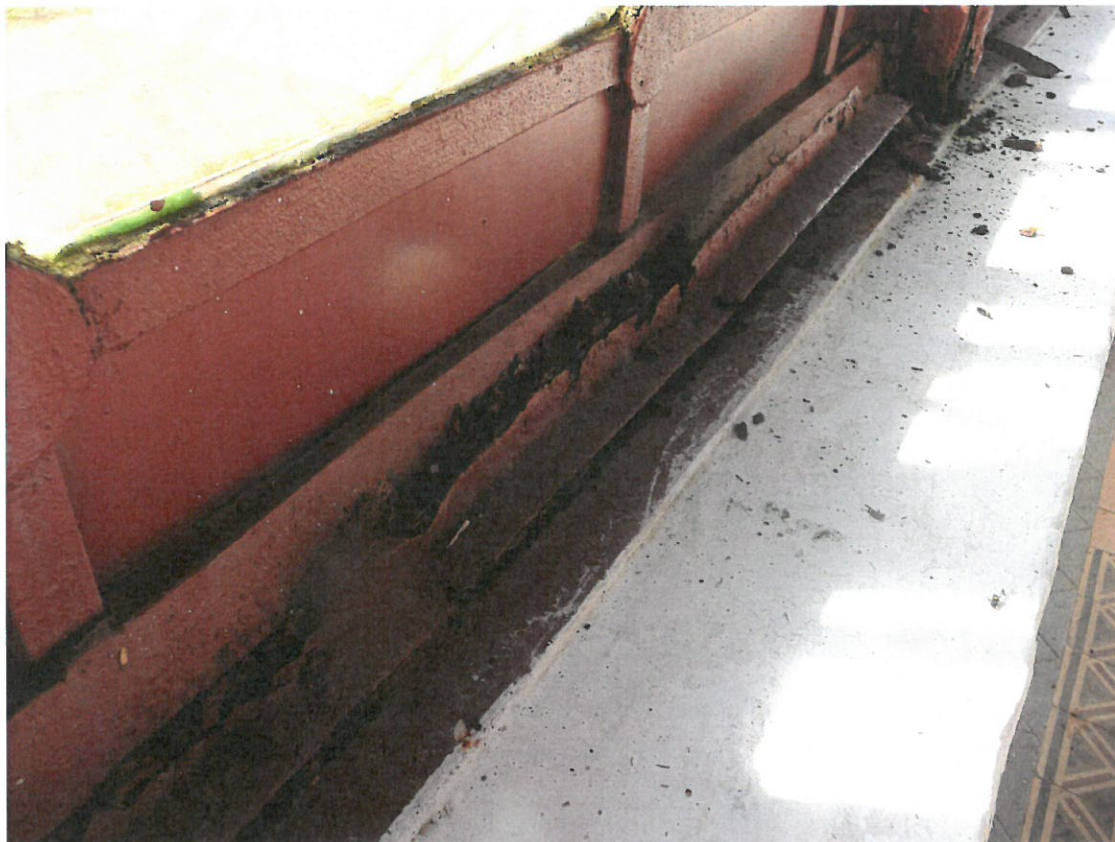
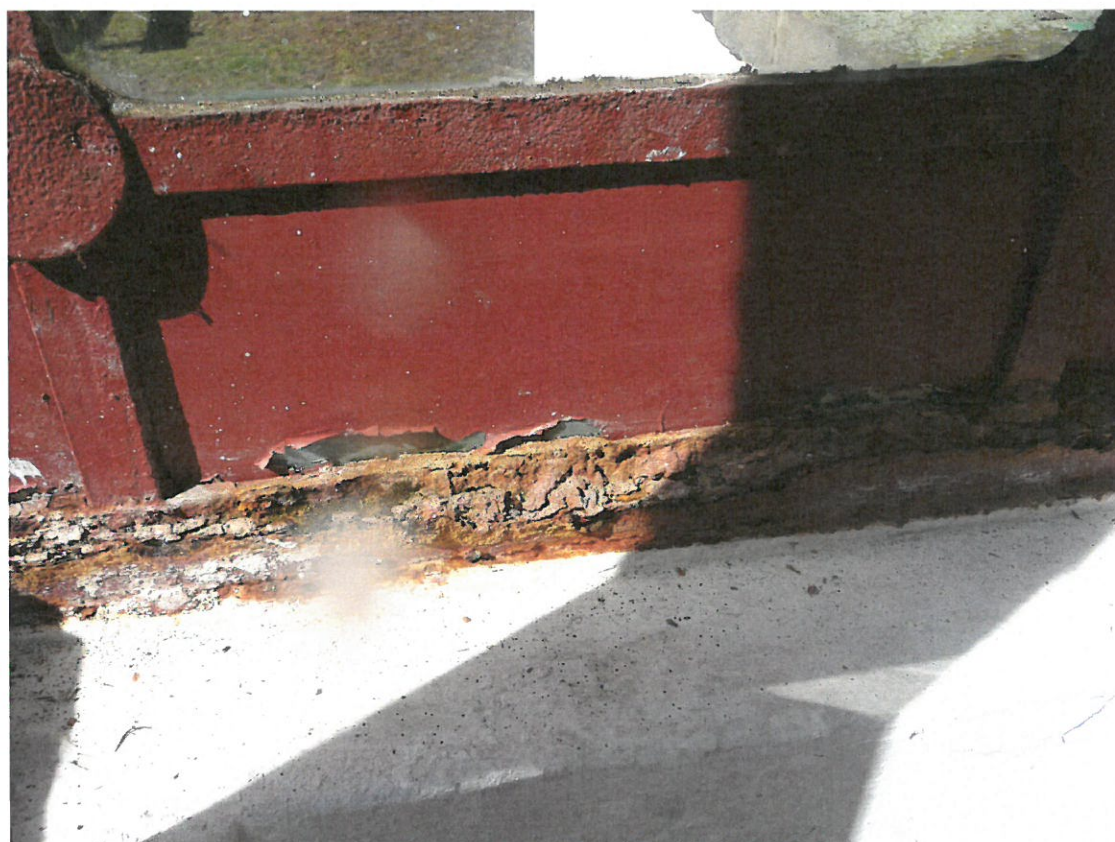
STAV PAMÁTKY: Ocelová konstrukce je pokryta zbytky barevných vrstev, nečistotami a korozí v různých stupních. Ta je nejvýznamnější ve spodní části konstrukce, zejména tam, kde ocelové části dosedají na zděnou podezdívku. Zde je korozní úbytek natolik značný, že narušuje celkovou statiku celé konstrukce. To je způsobeno zvýšeným výskytem vlhkosti, zatékáním i kondenzací vody. Působením korozních produktů ve spojích jednotlivých částí konstrukce dochází k její značné deformaci. Také díky těmto deformacím jsou některé skleněné výplně rozbité. Sklenářský kyt je degradovaný, na mnoha místech odpadlý. I na těchto místech dochází k zatékání vody. Stav střechy nelze v tuto chvíli spolehlivě určit. Mechanické části altánu, dveře a okna, jsou mechanicky opotřebovány a částečně ztrácí svoji funkčnost. V minulosti byl altán postupně opravován dílčími zásahy, které ovšem na havarijním stavu ocelové konstrukce, která ztrácí svoji původní únosnost, mnoho nezměnily.

Obr.č. 2 a 3 Detailní pohled na spodní část konstrukce z vnitřní strany . Ze snímku je patrný rozsah poškození. Působením korozního procesu došlo k úbytku základního materiálu natolik , že je místy bez kovového jádra nebo zcela chybí. Nárůst korozních zplodin ve styčných plochách deformoval některé části konstrukce.

- 6/ Restaurování . - Z povrchu konstrukce altánu odstranit mechanicky nečistoty , korozní produkty a barevné vrstvy . Toto bude provedeno tryskáním. Mechanické poškození bude opraveno . Dožilé části konstrukce budou nahrazeny kopiemi. Tyto pak budou za použití původní technologie vráceny na své místo. . Při opravě i rekonstrukčních prací budou použity původní techniky a technologie. . Vzhledem k charakteru památky doporučuji povrchovou úpravu provést metalizací ZN , nátěrem 2 x základní a 2 x vrchním alkydovým emailem v odstínu který bude určen konzultací s pověřeným pracovníkem PÚ. Zasklení bude provedeno původní technologií – na sklenářský kyt.

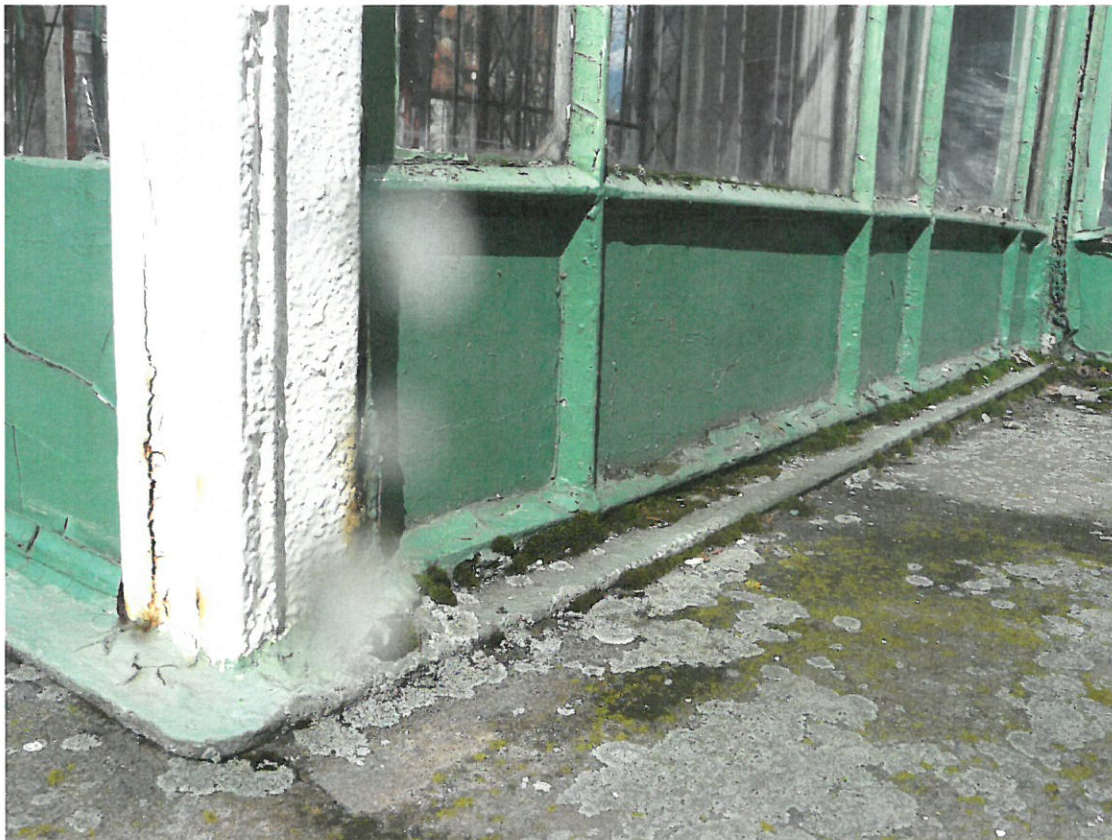
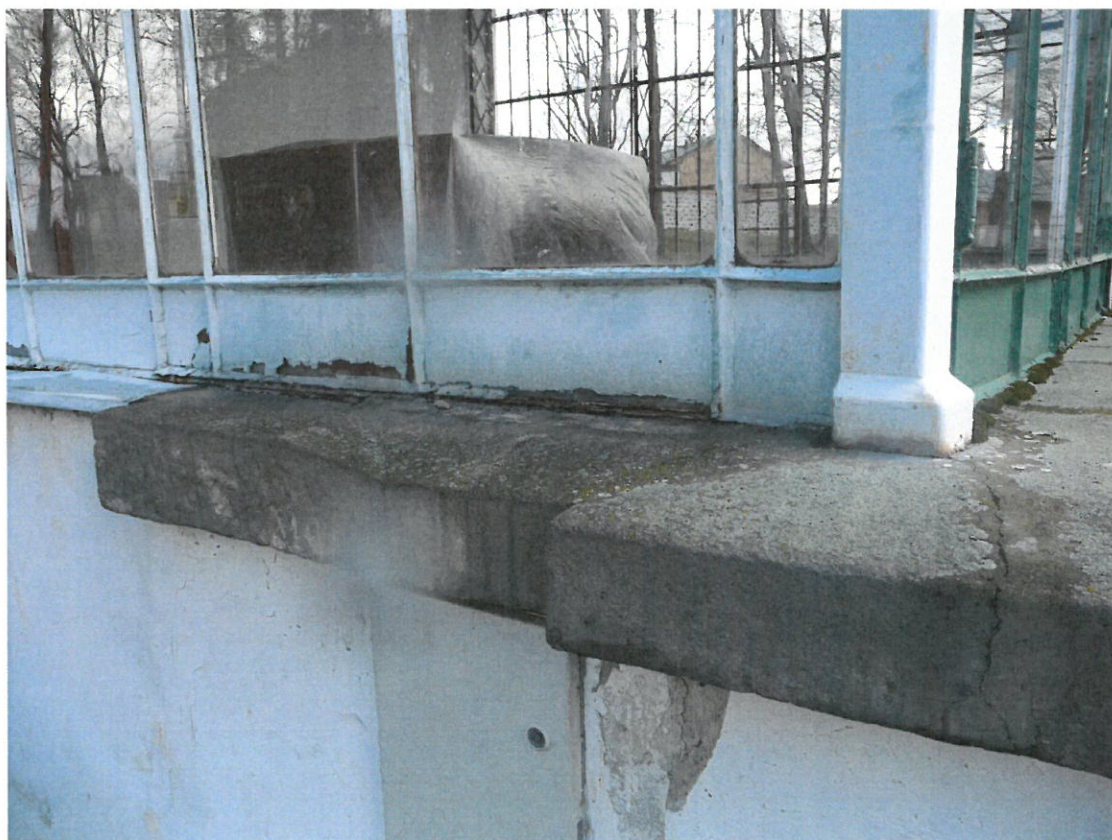
Obr.č. 5 a 6 Detailní pohled na část konstrukce z venkovní strany. Ze snímku je patrný rozsah poškození způsobené korozním procesem. Spodní pole konstrukce jsou opatřeny plechovou výplní.

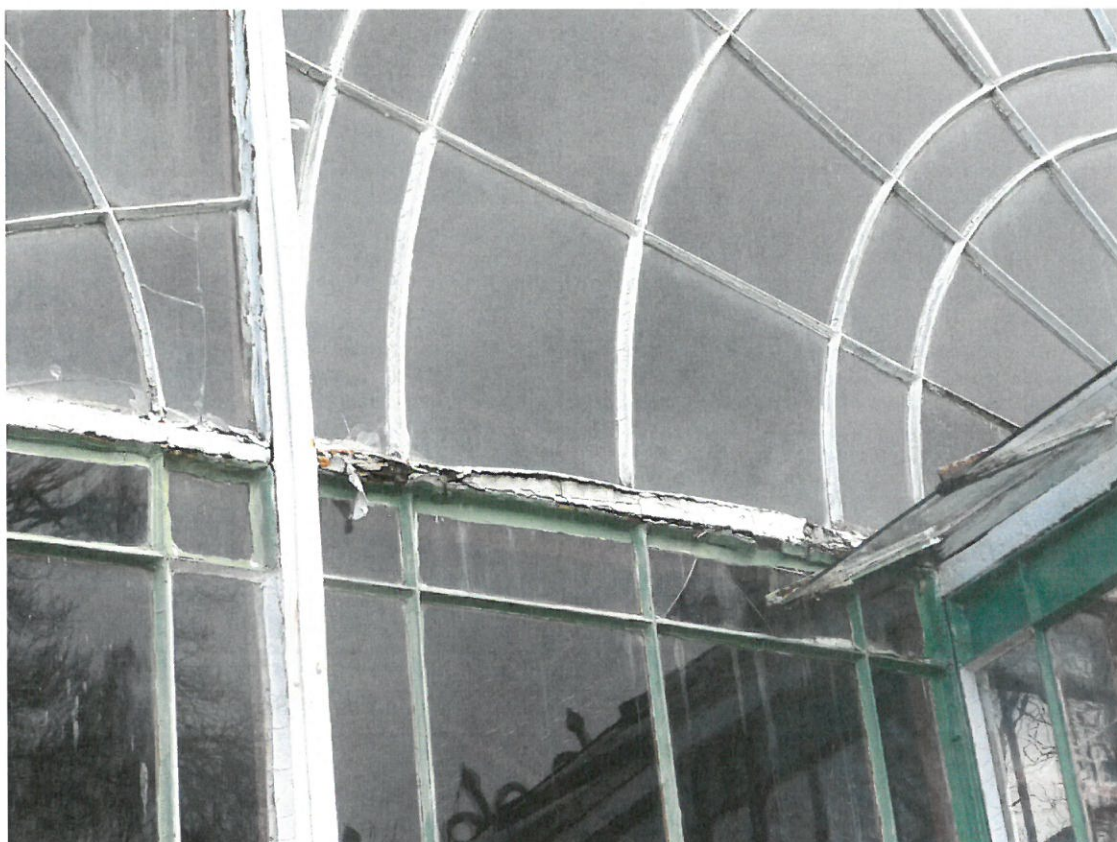
Obr.č. 7 Detailní pohled na stav konstrukce z venkovní strany. Nárůst korozních zplodin odtrhl jednotlivé příčky konstrukce od sebe.

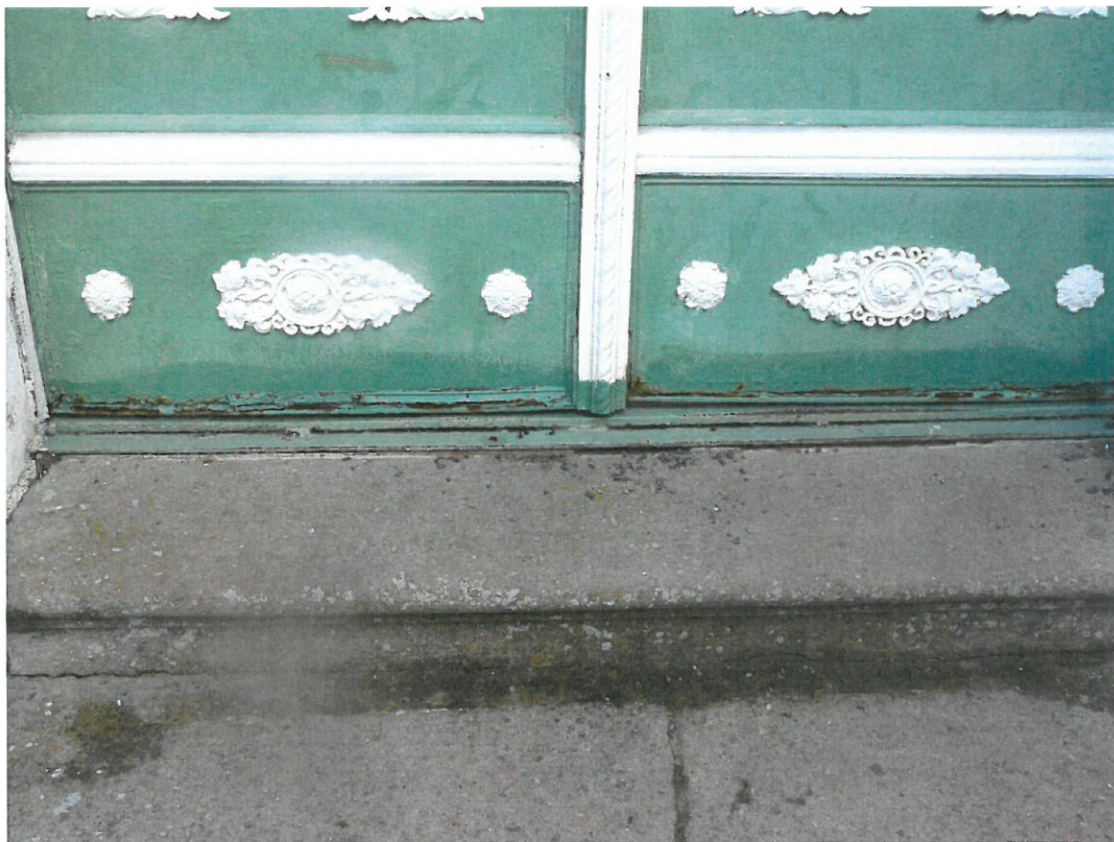
Obr.č. 8 Detailní pohled na spodní část dveří z venkovní strany. Ozdobné litinové prvky jsou mechanicky poškozeny.
