*Restaurátorský průzkum interiéru sálu
bývalé kavárny Herzog
Plastická výzdoba a barevné vrstvy*

Objekt č.p. 104, bývalá kavárna Herzog, Broumov

*Jan Myška
2021*

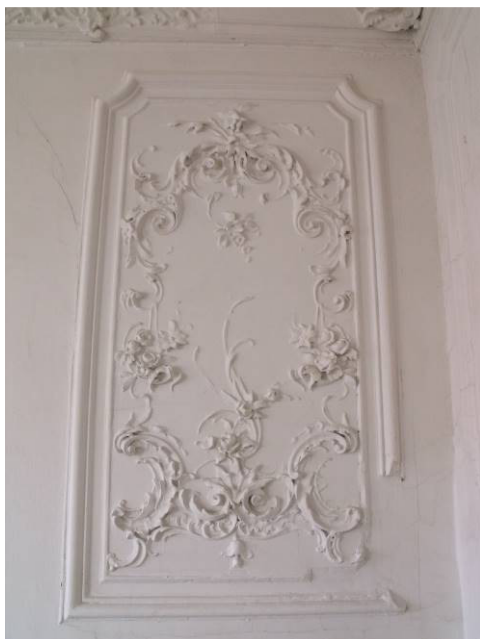
-
- 9 Nástěnný reliéf – první po pravé straně směrem od vchodu do sálu (na tomto reliéfu bude provedena sondáž z důvodu již patrného poškození rámu)
- 10 Nástěnný reliéf – první po levé straně směrem od vchodu do sálu
- 11 Nástěnný reliéf – druhý po pravé straně směrem od vchodu do sálu
- 12 Nástěnný reliéf – druhý po levé straně směrem od vchodu do sálu

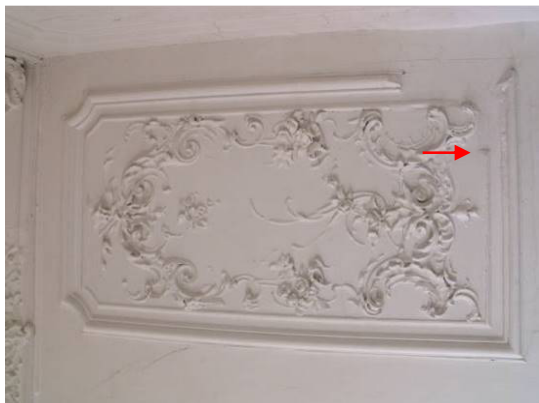
- 14 Pohled na reliéf s označením místa sondy S1
15 Detail reliéfu s označením místa sondy S1
16 Detail profilace rámu s označením dřevěné laťky, přisazené k sádrovému profilu a upevněné hřebíčky k podkladu. Laťky byly po celém obvodu rámování. Povrchová úprava laček byla křídlová se zlacením metálem na mixtion s ochranným šelakovým nátěrem (obdobně jsou řešeny rámy zrcadel⁷)

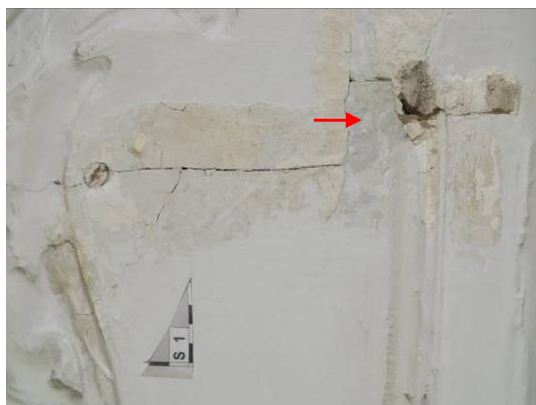
- 17 **Sonda S1:** 0 vápenné jádro, 1a sádrový profil zřejmě s příměsí mramorové moučky (šedý odstín je šedá sádra po novějších elektroinstalacích z 2. pol. 20. stol.), 1b sádrová deska reliéfu, 2 povrchová úprava sádry šelakem, 3 nátěr barvy slonovinové kosti, 4 bílý vápenný nátěr. U této sondy byl proveden odběr vzorku **V1**
- 18 **Sonda S1:** označení kovového hřebíku, jímž je uchycena sádrová deska reliéfu k podkladu. Sádrový reliéf je rozdělen uprostřed horizontálně na dvě části. Sádrový reliéf tvořený odlitkem pravděpodobně do kombinované formy (sádra a želatina).⁸
- 19 Detail spodní části profilace sondy **S1** s původní profilací, šedou sádrovou vysprávkou a spodní hranou reliéfní desky

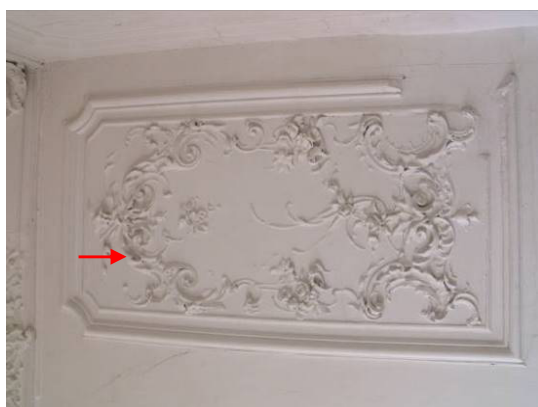
- 20 Pohled na reliéf s označením místa sondy **S8** a odběrem vzorku **V7**
- 21 Detailnější pohled na sondu **S8**. Po sejmutí svrchních nátěrů je patrná jemná plasticita
- 22 **Sonda S8:** 0 sádrový reliéf, 1 šelaková úprava povrchu sádry, 2a světlý nátěr barvy slonovinové kosti, 2b lokální zlacení vystupujících hran a volut (zřejmě musivní zlato, nebo bronze) 3 svrchní nátěr bílé barvy

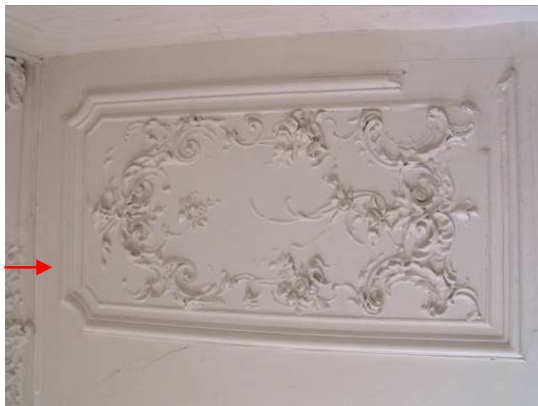
-
- 23 Pohled boční reliéf – první po pravé straně od vchodu do sálu s vyznačením sondy **S9**
- 24 Detail sondy **S9** s označením směrem z leva doprava: rám – 0 vápenná jádrová omítka, 1 sádrový profil, 2 šelak, 3 okrový nátěr, 4 poslední bílý nátěr, plocha reliéfu – 0 vápenná jádrová omítka, 1 sádrová deska, 2 šelak, 3 nátěr barvy slonové kosti, 4 poslední bílý nátěr

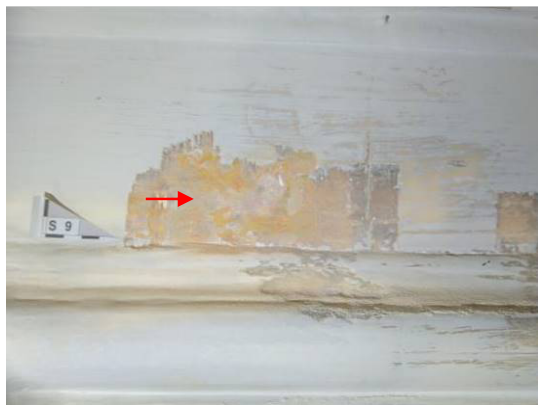
- 25 Detail sondy **S9** s označením místa vrstvení nátěrů hladké stěny
- 26 **Sonda S9**: 0 jádrová vápenná omítka, 1 sádrová omítka, 2 šelak, 3 červená lila, 4 pastelová modrá, 5 béžová až písková, 6 žlutá medová, 7 banánová žlutá, 8 tmavší slonová kost, 9 béžovošedá, 10 perlová bílá, 11 poslední nátěr bílé

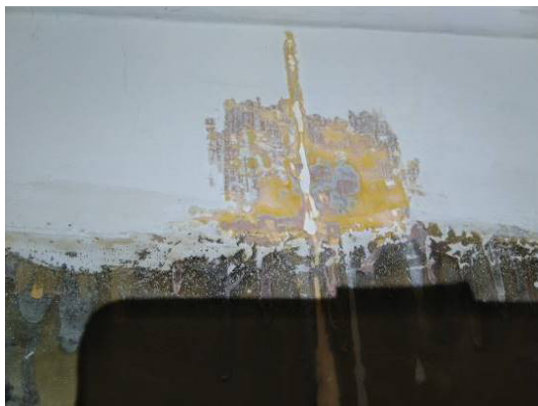
- 27 Pomocná sonda **S9a** provedená nad chybějícím obrazem (pravá strana od vchodu do sálu). Tím, že se obrazy při malování sundávaly, jsou velmi dobře patrné jednotlivé vrstvy včetně sádrové omítky

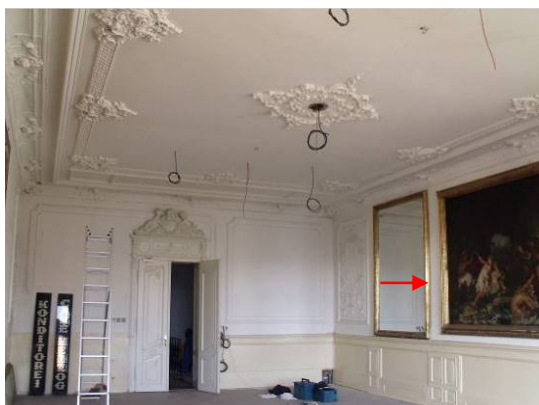
-
- 29 Pohled do sálu s vyznačením druhé pomocné sondy **S9b**, která byla volena podle historické fotografie v místě umístění nástěnného světla. Světlo bylo upevněno vruty do dřevěného hranolku upevněného ve zdi.
- 30 **Sonda S9b**: Detailní pohled na dřevěný hranolek
- 31 **Sonda S9b**: na hranolku je patrný první nátěr – červená lila s lokálním výskytem béžové. Dalším nátěrem je až poslední nátěr bílé
- 32 Historická fotografie s vyznačením umístění nástěnného původního osvětlení

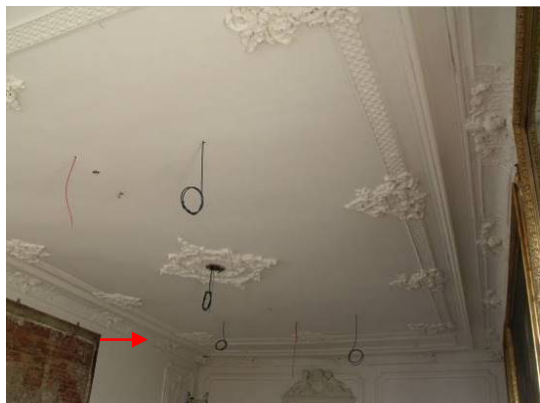
- 33 Pohled na strop s vyznačením sondy S2. Fabion je směrem od spodu tvořený profilovanou římsou, na kterou navazuje zakulacený fabion, který se skládá vždy ze střídajících se polí – reliéfní a hladké bez zdobení. Dle změření jednotlivých rozměrů byly díly kladeny od středu stěny symetricky směrem do koutů. U koutů je poslední hladký díl kratší, kde se nachází koutové místo spoje. Spáry byly vyplněny tmelem na bázi vlastního materiálu dílů, nebo v některých případech přelepeny textilem (viz obr. č. 64 sonda S4). Sonda S2 potvrdila domněnku z prvního vizuálního průzkumu, že u některých profilací se nejedná o sádku, ale o dřevo. Dále sonda S2 odhalila vlastní materiál fabionových dílů, které jsou zhotoveny z papírmašé. Nakonec sonda S2 potvrdila i barevnou povrchovou úpravu s lokálním zlacením.

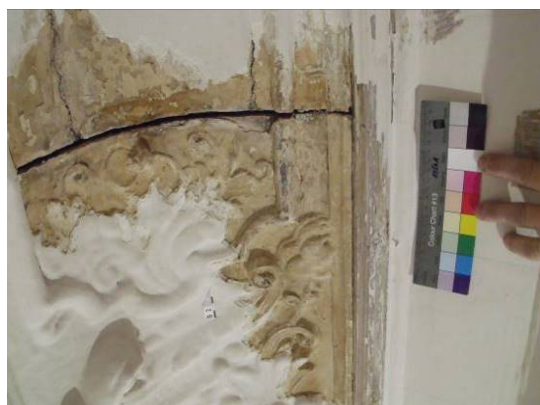
- 34 Detail fabionu s označením místa sondy **S2**
- 35 Detailnější pohled na sondu **S2**
- 36 **Sonda S2:** vyznačena dřevěná profilovaná lať, která je upevněna hřebíky do stěny, která tak tvoří nosnou konstrukci pro fabionové díly
- 37 **Sonda S2:** vyznačena povrchová úprava papírmašé. Označené horní místo je plastická volutka z povrchovou úpravou zlacením. Spodní označené místo je půlkruhový profil, který nese stopy hnědého nátěru s vrcholovou linkou zlacení
- 38 **Sonda S2:** Detail volutky s patrným povrchovým zlacením (musivní zlato nebo bronze)

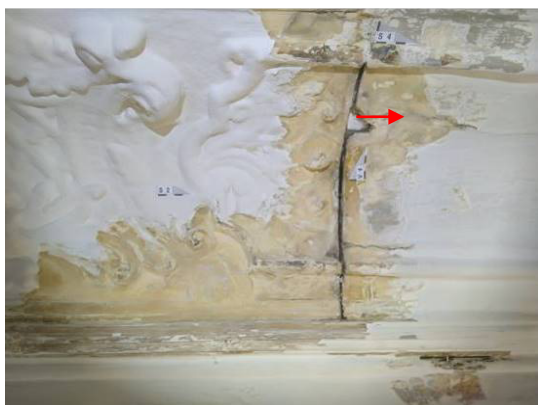
-
- 39 Pohled na sondu S2, kde se v její horní části našla barevná povrchová úprava
- 40 **Sonda S2:** Detail barevné vrstvy – 0 papírmašé světle okrově-běžové až lehce narůžovělé barvy, 1 šelak /okrové zbarvení), 2 zelená barva blízká odstínu rezedové, nebo zem zelené české, 3 světle okrový nátěr, 4 světle okrový nátěr, 5 světle okrový nátěr, 6 bílý nátěr, 7 lomená bílá, 8 svrchní bílý nátěr. U této sondy byl proveden odběr vzorku V2

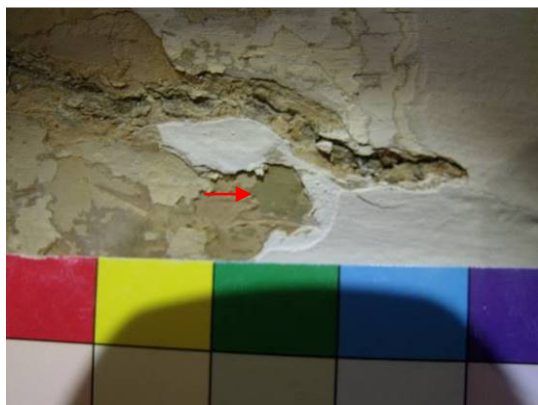
- 41 **Sonda S2:** Detail barevné vrstvy – 0 papírmašé světle okrově-běžové až lehce narůžovělé barvy, 1 šelak /okrové zbarvení), 2 zelená barva blízká odstínu rezedové, nebo zem zelené české, 3 světle okrový nátěr, 4 světle okrový nátěr, 5 světle okrový nátěr, 6 bílý nátěr, 7 lomená bílá, 8 svrchní bílý nátěr

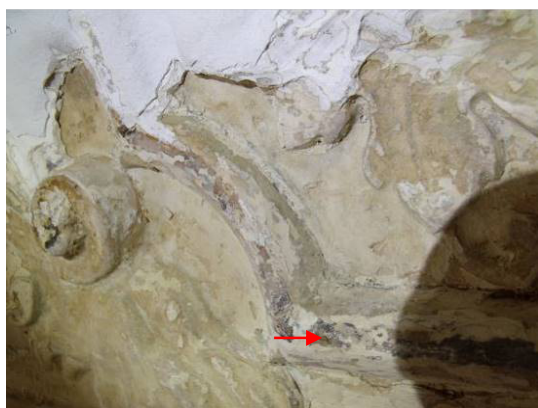
- 42 **Sonda S2:** vyznačení části s půlkruhovým profilem s povrchovou úpravou zlacením (musivní zlato nebo bronze)
- 43 **Sonda S2:** Detail půlkruhového profilu s vyznačením povrchové úpravy zlacením – 0 papírmašé, 1 šelaková vrstva, 2 rezedová zelená, nebo zem zelená česká, 3 mezivrstva hnědá srnčí či umbra ve vrcholové lince, nebo již vlastní mixtion, 4 zlacení (musivní zlato nebo bronze), 5 světle okrový nátěr, 6 světle okrový nátěr, 7 světle okrový nátěr, 8 bílý nátěr, 9 lomená bílá, 10 svrchní bílý nátěr

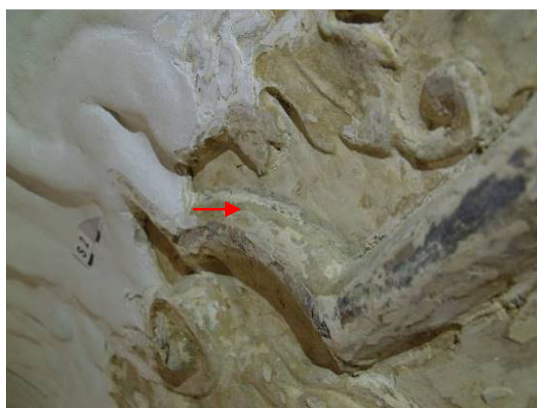
44

- 44** **Sonda S2:** Detail barevného nátěru zelené – 0 papírmašé, 1 šelaková vrstva, 2 rezedová zelená, nebo zem zelená česká, 3 světle okrový nátěr, 4 světle okrový nátěr, 5 světle okrový nátěr, 6 bílý nátěr, 7 lomená bílá, 8 svrchní bílý nátěr

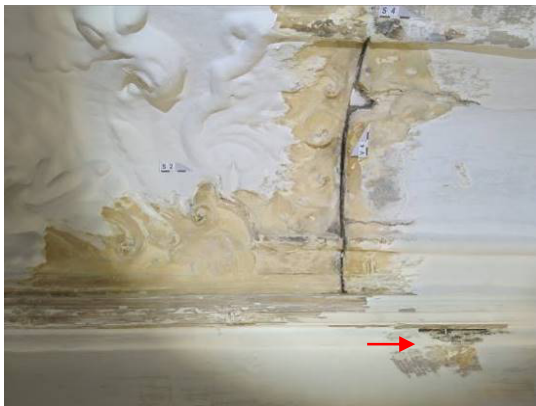
-
- 45 Pohled na spodní část sondy **S2** – profilovaná horizontální římsa
- 46 **Sonda S2:** detail spodní části profilované římsy, kterou tvoří dřevěná latka s povrchovou úpravou zlacením. Latka je připevněna hřebíčky k podkladu. Vrstvy: 0 dřevo, 1 křídlová úprava, 2 mixtion, 3 zlacení metálem, 4 šelak, 5 bílý nátěr, 6 finální bílý nátěr
- 47 Pohled na fabion s vyznačením sondy **S3**
- 48 Detailní pohled na sondu **S3**
- 49 **Sonda S3:** Detail spodního ukončení rolverkové kartuše s hlavou putti, které přechází florálním motivem s volutou přes spodní profilovanou dřevěnou římsu. Označení poukazuje na povrchovou úpravu zlacením (musivní zlato nebo bronze)
- 50 **Sonda S3:** Detail voluty pod hlavou a křídlem putti. Označení poukazuje na povrchovou úpravu zlacením (musivní zlato nebo bronze)

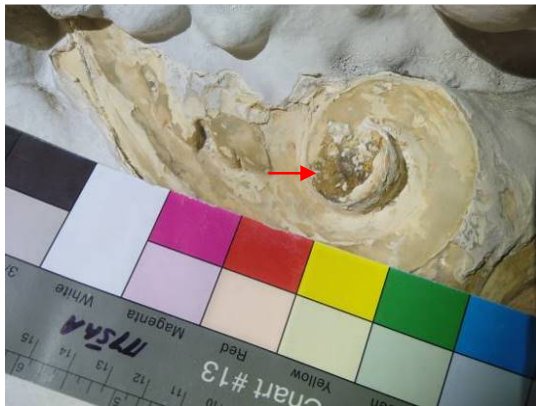
-
- 51 **Sonda S3:** Detail voluty pod hlavou a křídlem putti. Označení poukazuje na povrchovou úpravu zlacením (musivní zlato nebo bronze)
- 52 Pohled na fabion s vyznačením dílčí části sondy **S3**
- 53 Dílčí část sondy **S3a:** sonda objevila přelepení spáry desky pruhem plátna (označeno šipkou). Zřejmě byla při montáži spára již natolik veliká, že běžné zatmelení nestačilo, nebo bylo plátno užito u pozdější opravy. Barevnost na plátně však nasvědčuje tomu, že plátno bylo užito pravděpodobně již při montáži. Na pravé části (označeno šipkou níže vpravo) jsou patrné usazeniny prachu, což svědčí o tom, že plátno nebylo připevněno k podkladu delší dobu
- 54 Dílčí část sondy **S3a:** detail odchlíplého plátna od podkladu
- 55 Dílčí část sondy **S3a:** detail s označením místa vmáčklého plátna do spáry

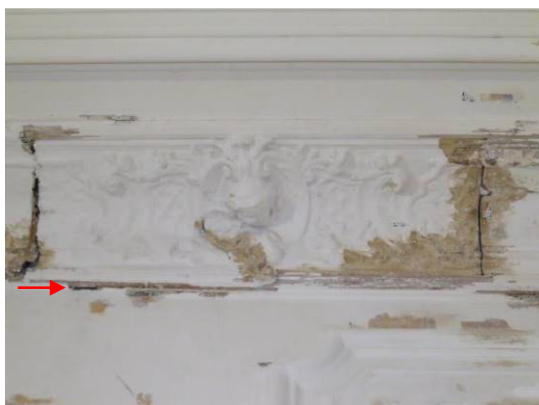
-
- 56 Pohled fabion s vyznačením spodní dílčí části sondy **S3** zaměřené na dřevěnou profilovanou římsu
- 57 Dílčí část sondy **S3b**: vyznačená spodní laťka s povrchovou úpravou zlacením
- 58 Dílčí část sondy **S3b**: detail laťky s patrnou povrchovou úpravou zlacením mětálem
- 59 Dílčí část sondy **S3b**: pohled na obnaženou profilovanou část dřevěné římsy
- 60 Dílčí část sondy **S3b**: detail spodní části profilované římsy se zbytky původní barevnosti – 0 dřevo, 1 povrchová úprava dřeva mořením do okrového odstínu s finalizací povrchu šelakem?, 2 béžový nátěr, 3 okrový nátěr, 4 poslední bílý nátěr
- 61 Pohled na lokálně vyčištěný fabion směrem do koutu. Z porovnání ploch s nátěrem a ploch zbavených nátěru je patrné, jak je jemný plastický dekor zanesen četnými vrstvami nátěrů a „zaslepen“.

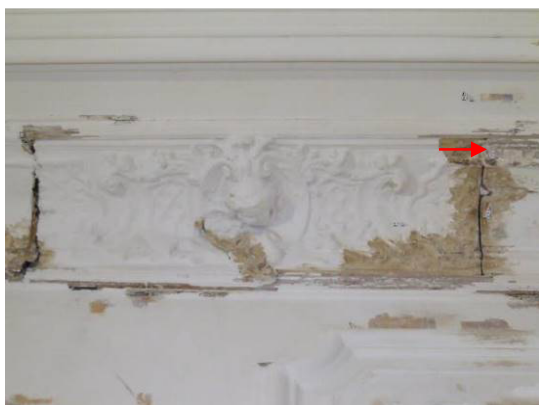
-
- 62 Pohled fabion s vyznačením sondy **S4**
- 63 Detailnější pohled na sondu **S4** a místo s odběrem vzorku **V3** a **V4**
- 64 **Sonda S4:** 0 papírmašé, 1 šelak, 2 zelená barva blízka odstínu rezedové, nebo zem zelené české, 3 světle okrový nátěr, 4 šedý nátěr, 5 lomená bílá, 8 svrchní bílý nátěr. Šedá barva pokračuje dále na dřevěnou profilaci, která ukončuje fabion u stropní roviny. Plocha stropu již šedou barvu neobsahuje.
- 65 Pohled fabion s vyznačením dílčí sondy **S4a**, které mapuje povrchovou úpravu hladkého dílu fabionu
- 66 Dílčí sonda **S4a:** detail
- 67 Dílčí sonda **S4a:** 0 papírmašé, 1 šelak, 2 zelená barva blízka odstínu rezedové, nebo zem zelené české, 3 světle okrový nátěr, 4 světle okrový nátěr, 5 světle okrový nátěr, 6 bílý nátěr, 7 lomená bílá, 8 svrchní bílý nátěr

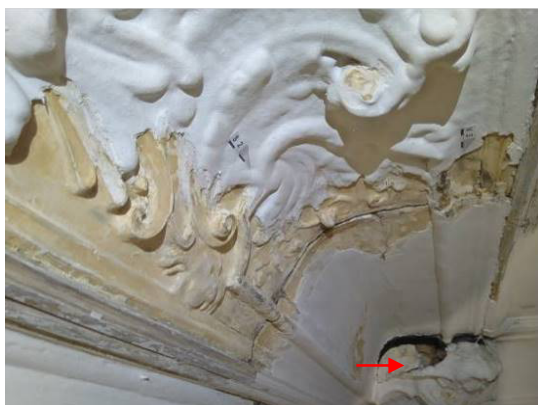
68

-
- 68** Pohled fabion s vyznačením dílčí sondy **S4b**, které mapuje koutovou výzdobu kartuše s křídle a hlavou putti
- 69** Dílčí sonda **S4b** objevila způsob zhotovení výzdoby. Kartuše je vyrobena z papírmaše v tloušťce okolo 2–3 cm. Takto zhotovená kartuše byla osazena/zavěšena do koutu fabionu. Vzniklý prostor mezi kartuší a fabionem byl vyplněn zmačkaným papírem a mezera doplněna sádrovým tmelem (označeno šipkou)

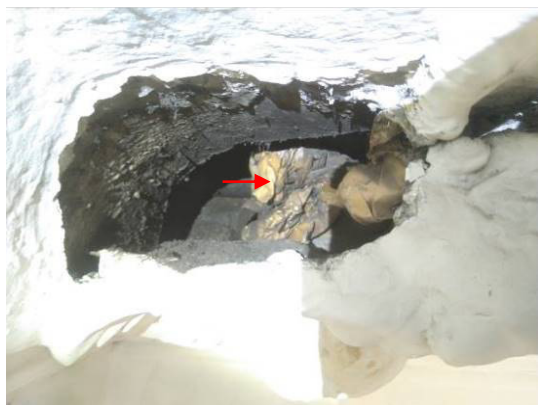
70

- 70** Dílčí sonda **S4b** s detailem výplňového papíru
- 71** Dílčí sonda **S4b** s detailem výplňového papíru se sádrovým tmelem
- 72** Dílčí sonda **S4b** s detailem vnitřního prostoru mezi kartuší a fabionem. Z fotografie je patné, že fabionové díly nebyly osazeny až do koutu, kde by vznikl koutový spoj, ale je ukončen rovně. Hrana ukončení fabionového dílu je označena šipkou

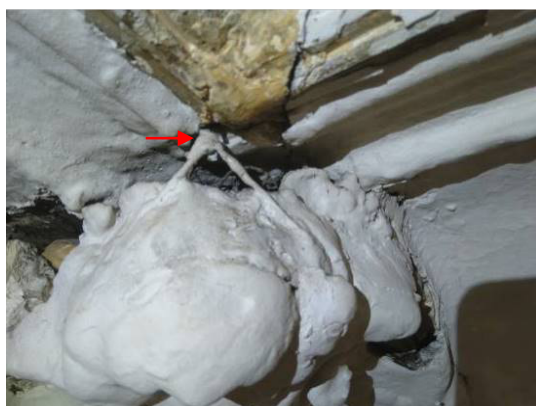
73

- 73** Dílčí sonda **S4b** s detailem uchycení kartuše pomocí provázku. Toto uchycení je zřejmě z mladší opravy, protože obdobné uchycení a větší vzdálenost kartuše od stropu ostatní koutové kartuše nevykazují. Zkoumaná kartuš je na několika místech poškozená prasklinami

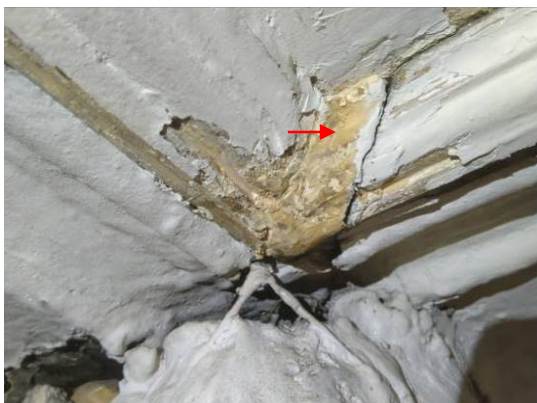
-
- 74 Dílčí sonda **S4b** s detailem uchycení k rohu dřevěnému profilovanému rámu. V koutě je patrný doplněk rámu dotmelením sádrou (označeno šipkou)
- 75 Dílčí sonda **S4b** s detailem povrchové úpravy kartuše, která byla stejně pojata, jako reliéf fabionu
- 76 Pohled do koutu po levé straně od vstupních dveří do sálu
- 77 Detail koutové kartuše situované v koutě u balkonu po pravé straně od vstupních dveří do sálu
- 78 Pohled na severovýchodní nároží s nárožním bosováním
- 79 Detail nárožního bosování, které se uplatňuje ve východní fasádě zalícování po celý výšce. V severní fasádě se nárožní bosování uplatňuje se střídavým přesahem, vždy druhé řady

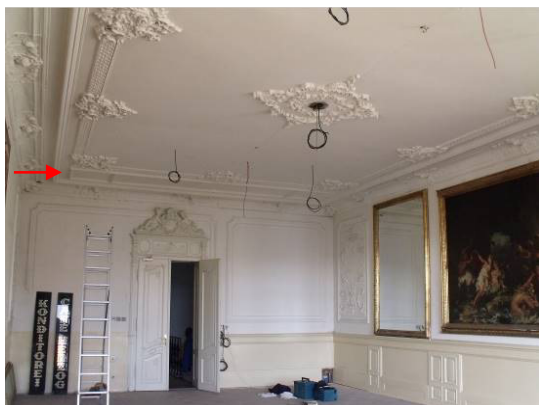
-
- 78 Pohled do sálu od balkonu s vyznačením místa provedení sond **S5, S6, S7**
- 79 Detail části plochy stropu se sondami. Vyznačená je sonda **S5**
- 80 Sonda **S5**: 0 nosná deska podhledu, 1 sádrová omítka, 2 šelak, 3 béžový až pískový odstín nátěru, 4 modrošedý odstín nátěru, 5 velmi světlý okrový nátěr, 6 poslední bílý nátěr

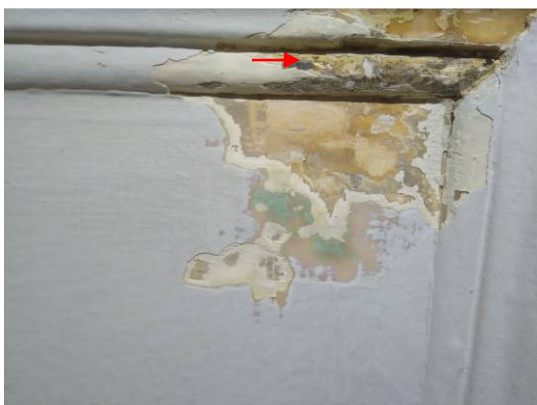
- 84 Sonda **S6**: detail s označením zbytků zlacení dřevěné laťky. Vnitřní plocha je jinak barevně pojata, než vnější – 0 nosná deska podhledu, 1 sádrová omítka, 2 šelak, 3 béžový až pískový odstín nátěru, 4 světle hnědá, 5 několik vrstev s odstíny okrového nátěru, 6 tyrkysová mátová, 7 světle hnědá, 8 světlá lila, 9 poslední bílý nátěr

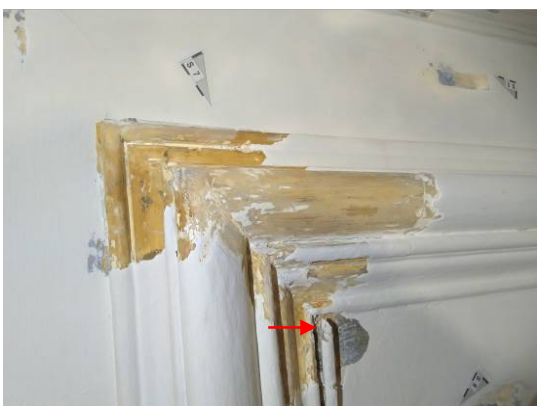
- 87 Sonda **S7**: Detail s vyznačením reziduí nátěru rezedové zelené nebo zem zelené české
- 88 Sonda **S7**: Detail s označením dřevěné laťky zdobené zlacením – 0 dřevo, 1 křída, 2 mixtion, 3 metal, 4 šelak. Z fotografie je patrné, že druhá laťka chybí

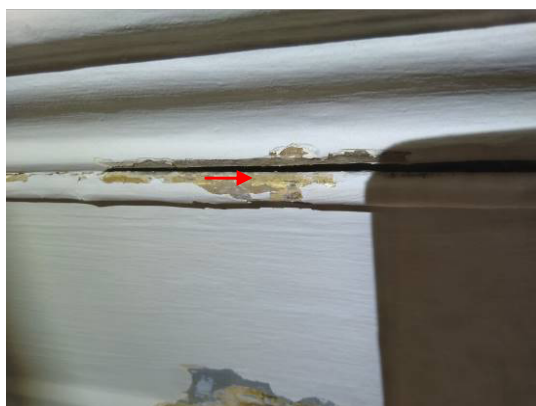
- 89 Detail dřevěné laťky s vyznačenými zbytky zlacení

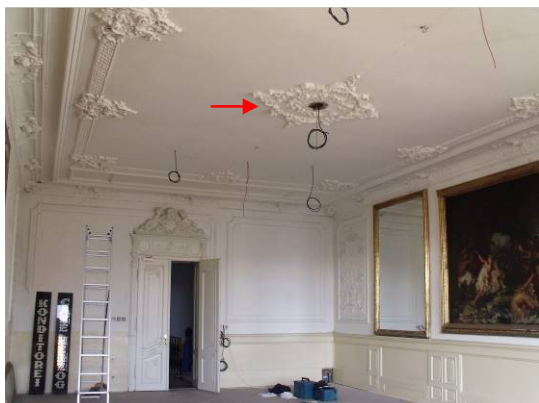
-
- 96 Pohled do sálu od balkonu s vyznačením místa provedení sond **S11**
 97 Detail centrální rozety se sondou **S11**
 98 Pohled na rozetu s označenou sondou **S11**
 99 Sonda **S11**: Povrchová úprava je shodná jako u ostatních prvků z papírmašé (fabion, koutové kartuše apod.) V místě sondy byly odebrány vzorky **V7**
 100 Detail s označením umístění stropního světla
 101 Detail stropního světla před demontáží. Okolo základny světla je patrný plastický prstenec, pravděpodobně zhotovený také z papírmašé (foto archiv NPÚ Josefov)

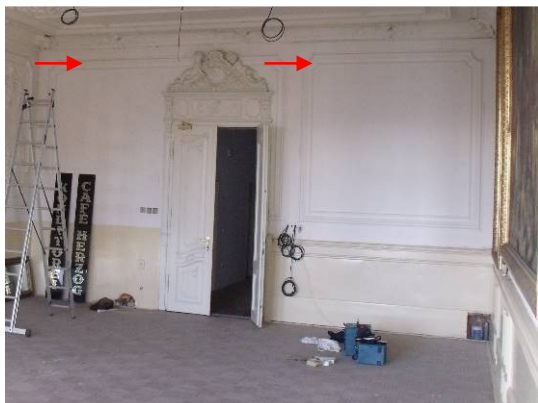
102

-
- 102** Pohled na stěnu se zdobným orámováním, tvořící dvě pole. Pravé pole celé bez přerušení, levé pole je přerušeno dveřmi. Levé pole je v orámování poškozeno na levé straně, kde byl původně vstup do zázemí kavárny (později otvor zazděn). Profily orámování jsou sádrové
- 103** Detail pravého pole
- 104** Detail stropní desky, na kterou je nanesená vrstva sádrové omítky. Materiál stropní desky se mi nepodařilo z optického průzkumu definovat, ale vzhledově i strukturou připomíná mletý korek. Materiál desky byl pravděpodobně zvolen i s ohledem na zvýšený hluk v kavárně, protože se ve zcela prázdném sále netvoří ozvěny

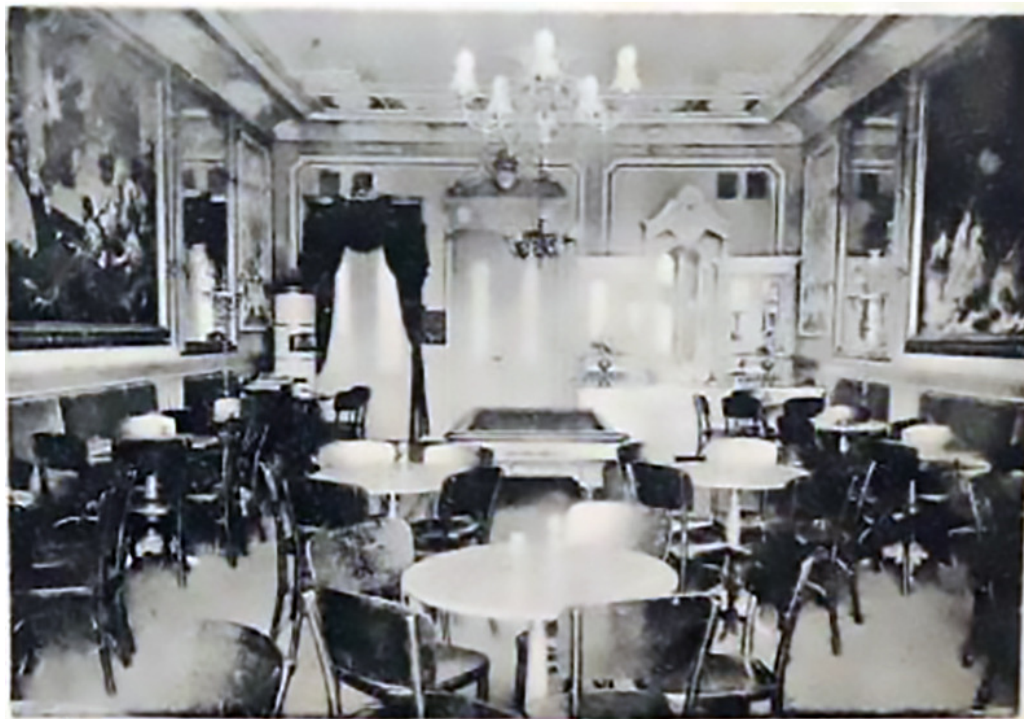
105 – výřez z dobové pohlednice s pohledem do interiéru sálu kavárny

Dle dobové pohlednice (obr. 106) s pohledem do interiéru lze konstatovat, že je výzdoba dochována téměř v původním rozsahu, mimo rám v levé části stěny s hlavním vstupem, kde se původně nacházel ještě vstup do zázemí kavárny. Ten byl později zazděn a tím došlo k poškození rámu. Rámy byly buď osazeny předem vytaženými profily (upevnění rámu se v rozsahu sondy nedohledalo), nebo byly vytaženy na místě in-situ. Vnitřní plochy ráků jsou hladké bez zdobení.

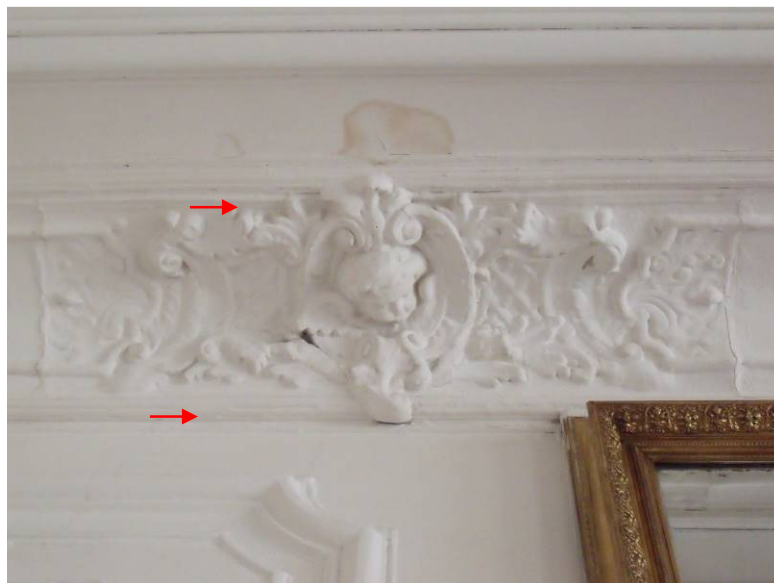
107 – pohled na fabion s vyznačením spodní a horní profilace

Spodní profilová římsa je celá dřevěná, upevněná hřebíčky ke stěně po celém obvodu sálu. Povrchová úprava byla zřejmě pouze mořením do béžového až světle okrového odstínu, případně pouze šelakována. Ke spodní hraně této římsy po celém obvodu sálu je přisazena půlkruhová laťka s povrchovou úpravou zlacením metálem. Laťka je upevněna hřebíčky ke stěně.

Fabion „vykrývá“ přechod mezi stěnou a stropem zakulacením. V tomto případě se jedná o obloukový fabion o výšce cca 20 cm a šířce (vzdálenost od stěny) cca 35 cm. Celý fabion se dá rozdělit horizontálně na tři části – spodní profilovaná římsa, vlastní fabion a ukončující profilace viz obr. č. 107.

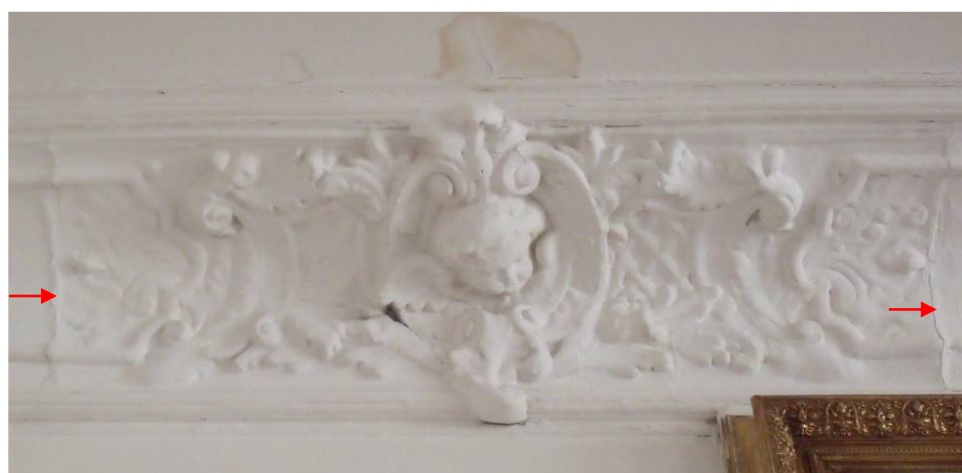
108 – pohled na fabion s vyznačením spár – ukončení pole

Středový pás fabionu tvoří 11 polí u delších stěn, u kratších pak 7 polí. Pole jsou rozmístěna směrem od středu stěn do stran – do koutů. Pole se střídají tak, že kolem středového reliéfního pole se nachází po stranách hladká pole a na ně navazuje zase pole s reliéfem.

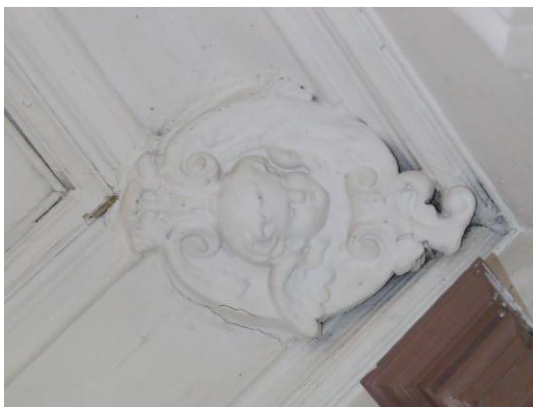
109 – Detail koutové kartuše

V koutech v úrovni středního pásu fabionu, jsou zavěšeny rolverkové kartuše zdobené křídlem a hlavou putti viz obr. č. 109. Tento motiv je stejný jako na reliéfním dílu fabionu a byl zhotovený ze stejné formy (těstem vyplněna pouze požadovaná část formy). Povrchová úprava je provedena stejně jako středový pás fabionu.

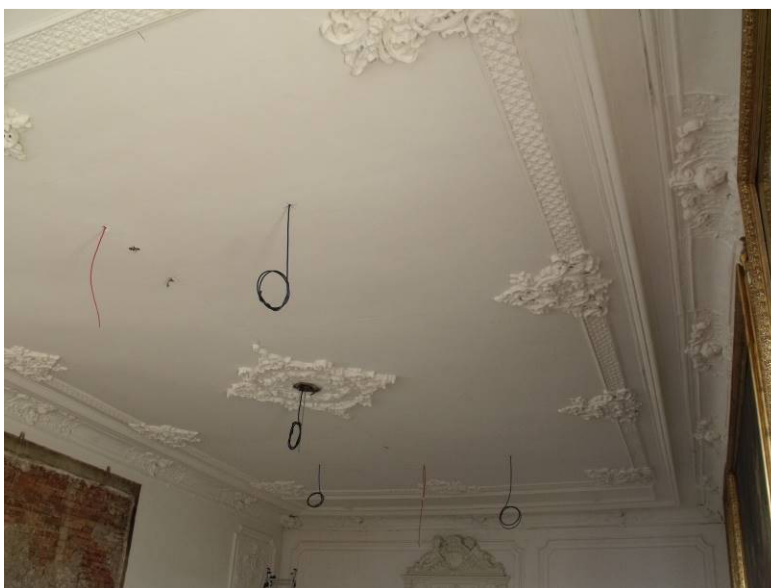
110 – pohled na stropní výzdobu

Výzdoba stropu byla podrobena průzkumu jednotlivými sondami S5, S6, S7, S10 a S11.

Výzdoba stropu se skládá z tzv. stropního zrcadla, jehož rám je tvořený mohutnějším sádrovým profilem. Profil je pravděpodobně osazený z předem vytaženého celosádrového profilu, nebo vytažením na tzv. jádro, které by bylo pravděpodobně zhotoveno ze dřeva (z důvodu odlehčení). Technika kotvení i zhotovení nebyla v rámci průzkumu zkoumána z důvodu zbytečného mechanického poškození profilu. To lze provést v rámci předprůzkumu již vlastních obnovovacích prací. Povrchová úprava profilu je obdobná jako u fabionu z papírmašé, tedy šelaková vrstva s následným nátěrem odstíny zelené až hnědozelené. Vnitřní hrana profilu je opět opatřena půlkulatou dřevěnou laťkou s povrchovou úpravou zlacením metálem.

Vnitřní prostor zrcadla je opticky rozdělen do třech polí. Krajiní poje jsou zdobena menšími obdélnými zrcadli, kde v polích chybí 3 menší rozetky.

Větší vnitřní středové zrcadlo je tvořeno širším orámováním, které je doplněné solitérními ornamenty. Čtyři shodné ornamenty jsou umístěny na rozích orámování, dalších 6 kusů shodných ornamentů se nachází po dvou kusech na delší straně rámování a po jednom kusu uprostřed na kratší straně rámování. Oba typy ornamentu se od sebe liší velikostí i výtvarným pojetím.
