VĚŽNÍ HODINY

radniční věž Broumov

Popis, restaurátorský záměr

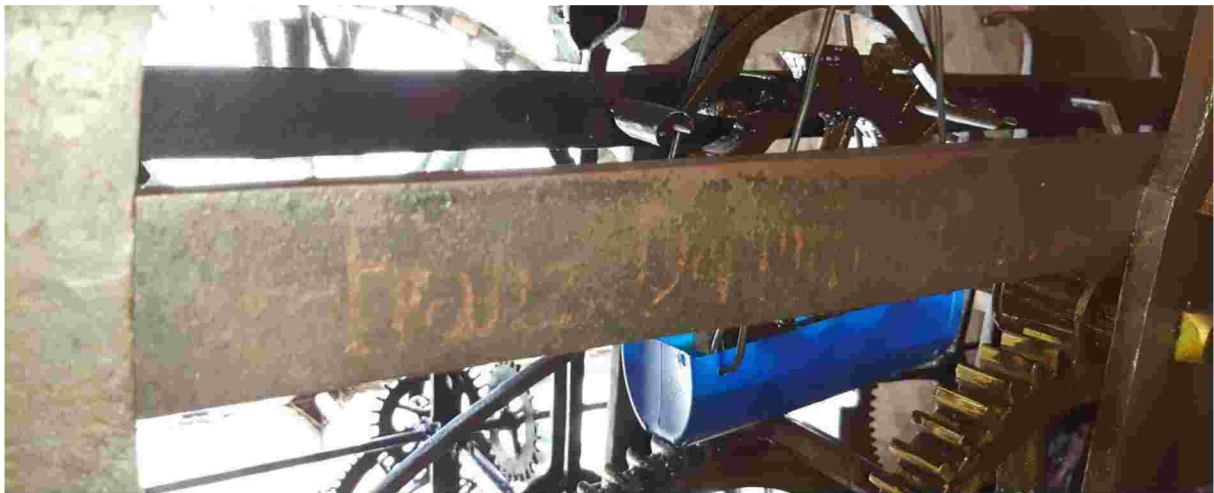
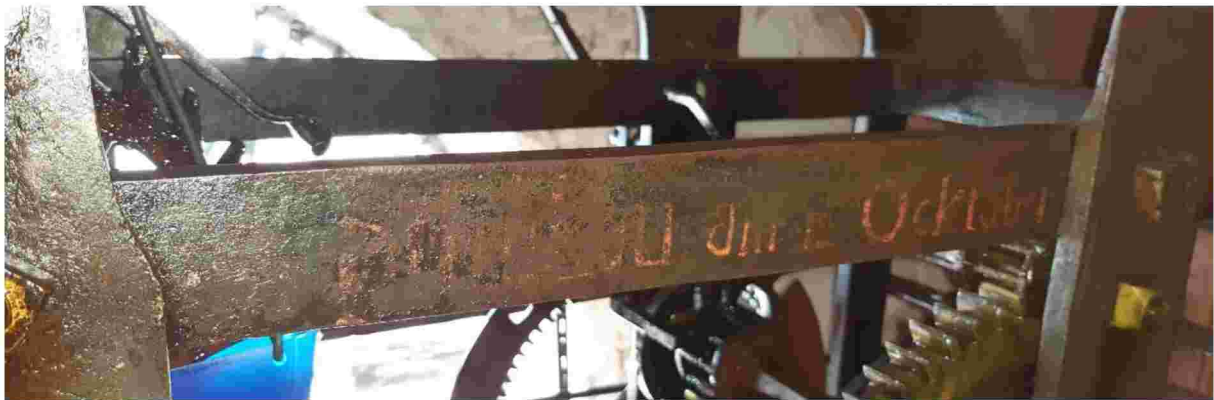
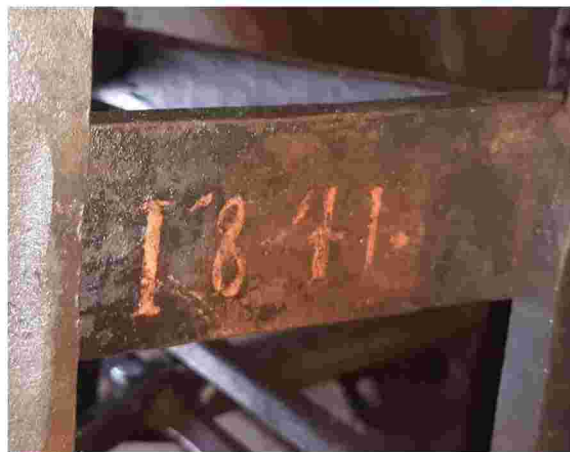
Signatury lidí, kteří hodiny obsluhovali

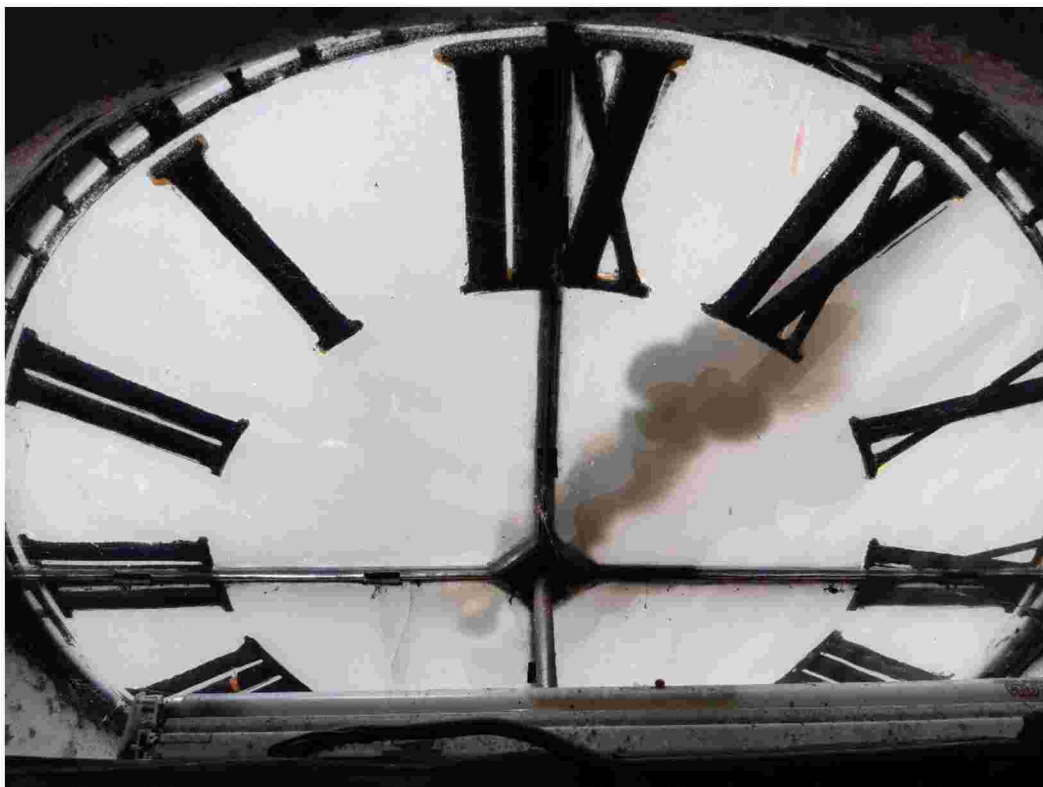
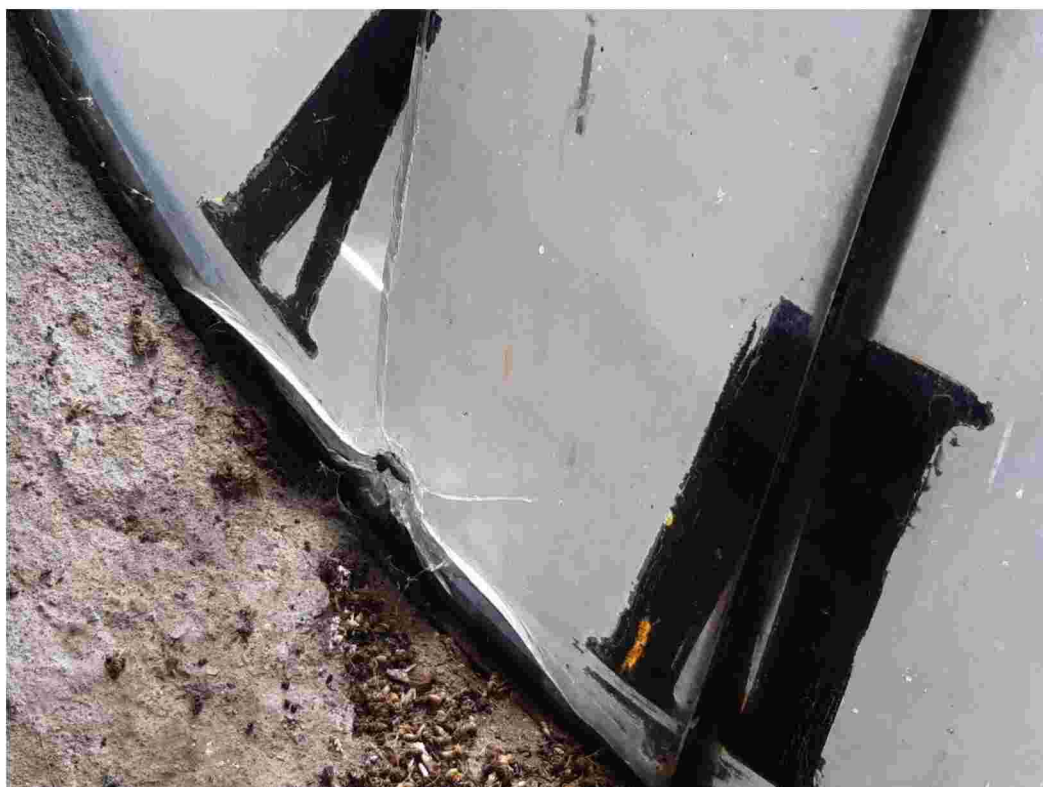
Průměr ciferníků je 130 cm. Dva boční ciferníky jsou zhotoveny z pozinkovaného plechu, nejsou tedy již původní, cifry nalepené přímo na plášť ciferníků jsou již opadané. Ani průčelní ciferník není původní, je zhotoven z mléčného skla, na jednom místě je prasklý. Rafije na bocích by mohly být původní, o čemž svědčí patrná degradace materiálu pod nátěrem. Rafie na průčelním ciferníku mají zcela jiný tvar, budou velmi pravděpodobně novodobé.

Ciferníky

Zde je možné navrhnout dvě varianty, kde je potřeba rozhodnout, jakým způsobem přikročit k restaurování průčelního ciferníku.

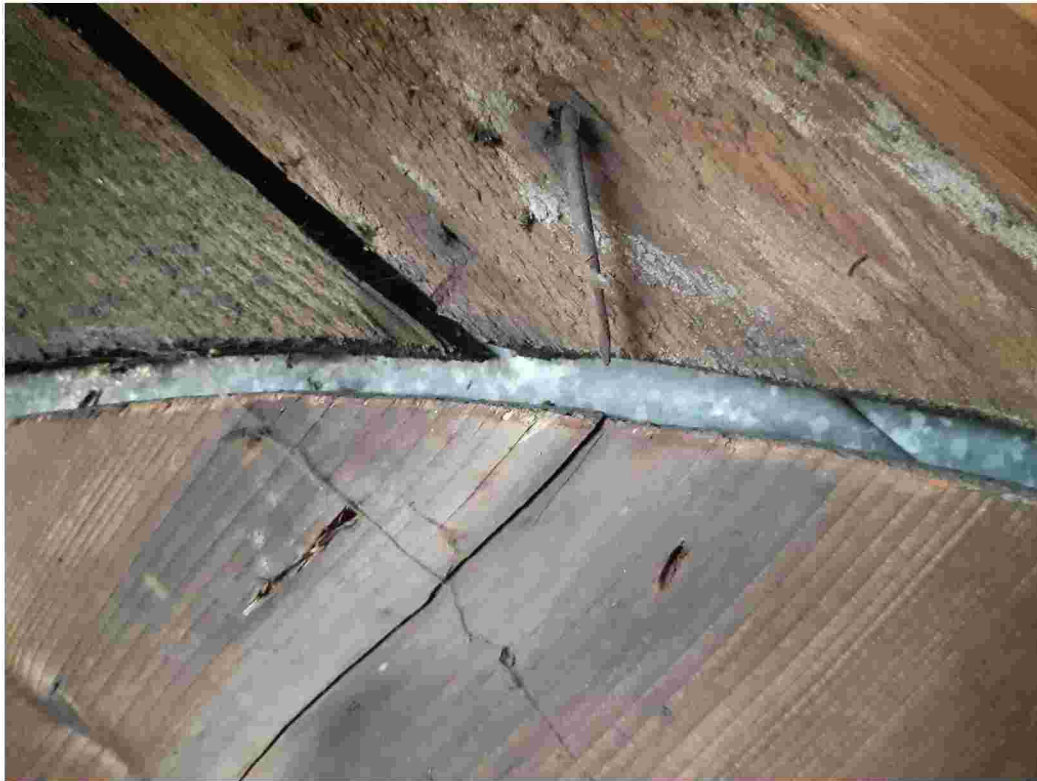
Průčelní ciferník, prasklina pravého dolního segmentu, foto zevnitř

1) Sjednocení všech ciferníků: Tato varianta vychází z předpokladu, že původně byly všechny tři ciferníky stejné. Tuto skutečnost je však třeba hodnověrně doložit. Současný ciferník je moderní (soudě dle použité technologie) a rafije mají zcela jiný tvar než rafije na bočních cifernících. V tom případě by byl ciferník vyrobený nový s měděným potahem, rafije by se vyrobily též nové s tvarem odpovídajícím bočním ciferníkům.

2) Výroba nového skleněného ciferníku: Výměna pouze prasklého segmentu je v tomto případě nevhodná – není totiž možné dosáhnout takového identického vzhledu, aby oprava nebyla patrná. Rafije by se sjednotily v každém případě.

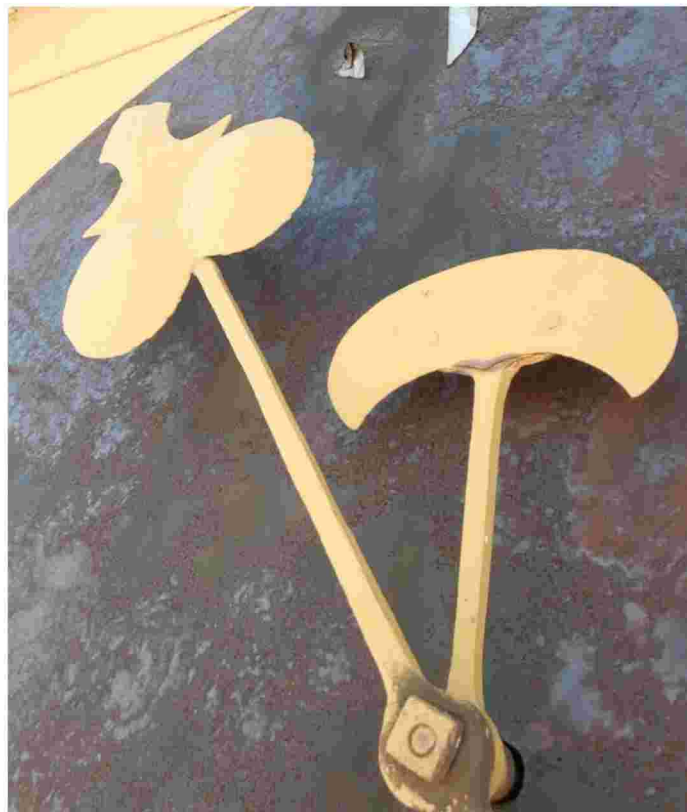
Boční ciferník z rubu - ocelový potah je z pozinkovaného plechu, tedy novodobý, za jeho přesahující okraje je přichycen k dřevěnému ostění věže

3) Stav bočních ciferníků dovoluje jejich restaurování.

Malba může být provedena podle současného vzoru včetně půlhodinových bodů. Jejich použití není novodobou inovací, používaly se již ve středověku. Cifry i rafie byly pravděpodobně zlacené. Současná okrová barva zlacení imituje.

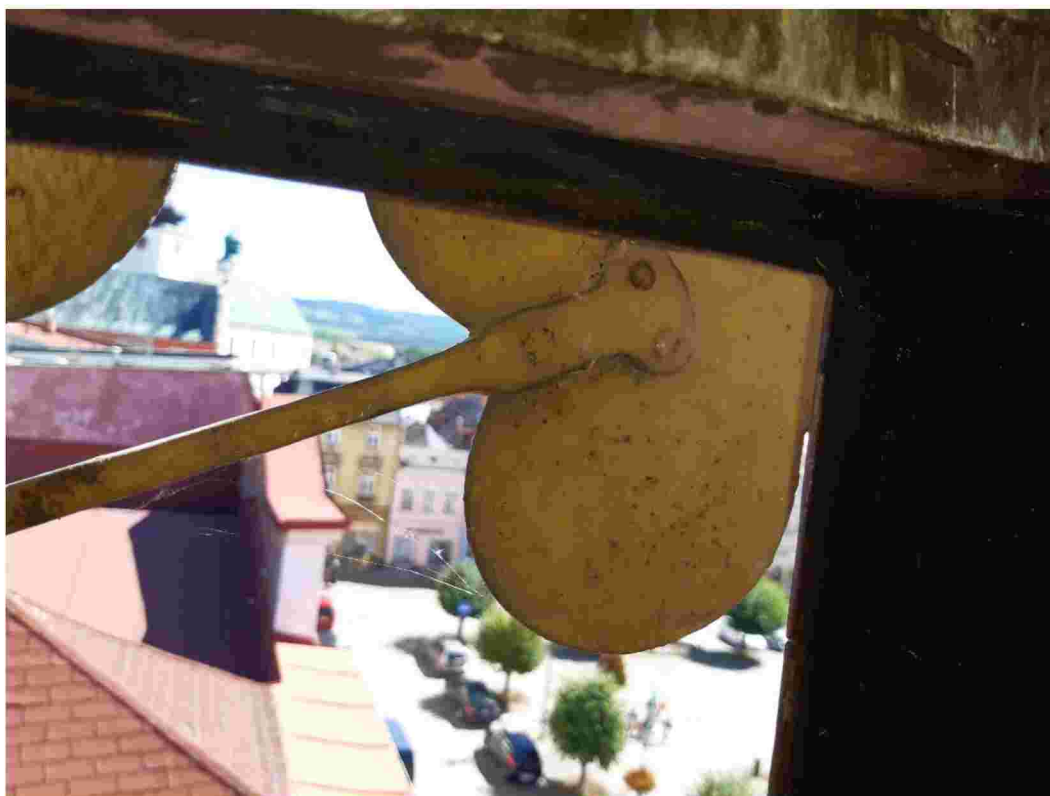
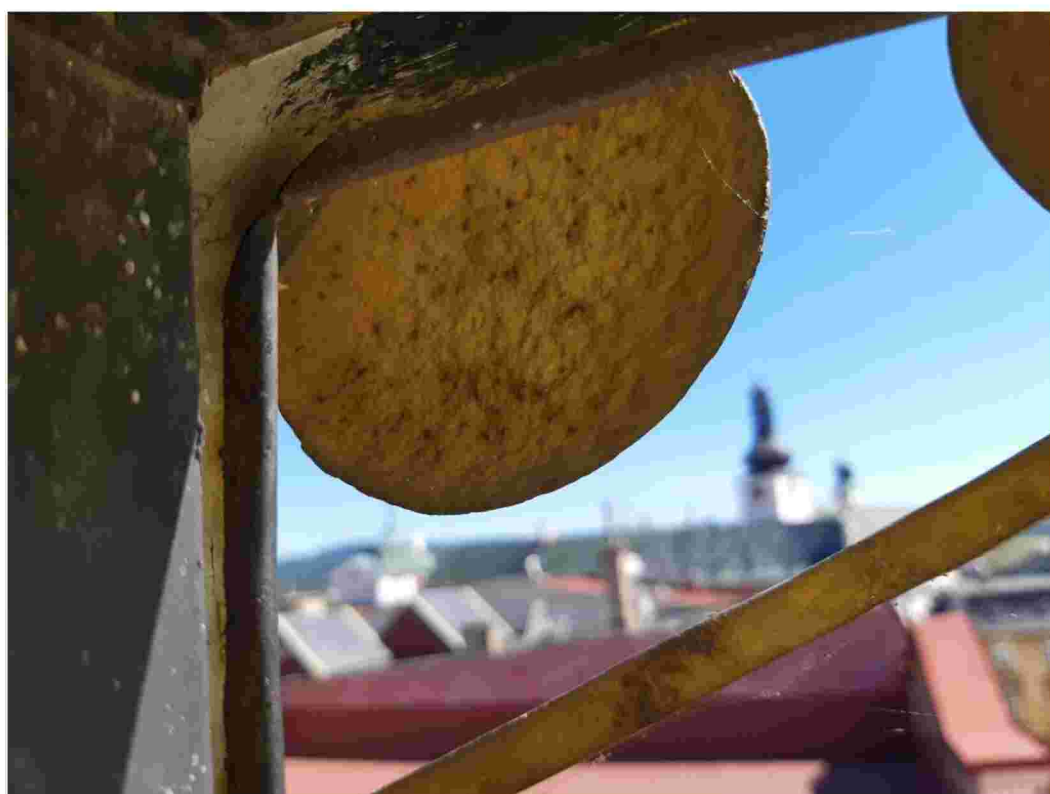
Rafije bočního ciferníku, degradace povrchu pláště ciferníku

Korozní produkty na rafijích
