## POSOUZENÍ DŘEVĚNÝCH KONSTRUKCÍ Z HLEDISKA JEJICH NAPADENÍ DŘEVOKAZNÝMI HOUBAMI A HMYZEM

### HEŘMANŮV MĚSTEC, ČÁSLAVSKÁ 244

Stupeň : Odborný posudek

Datum : 12/2017 – 02/2018

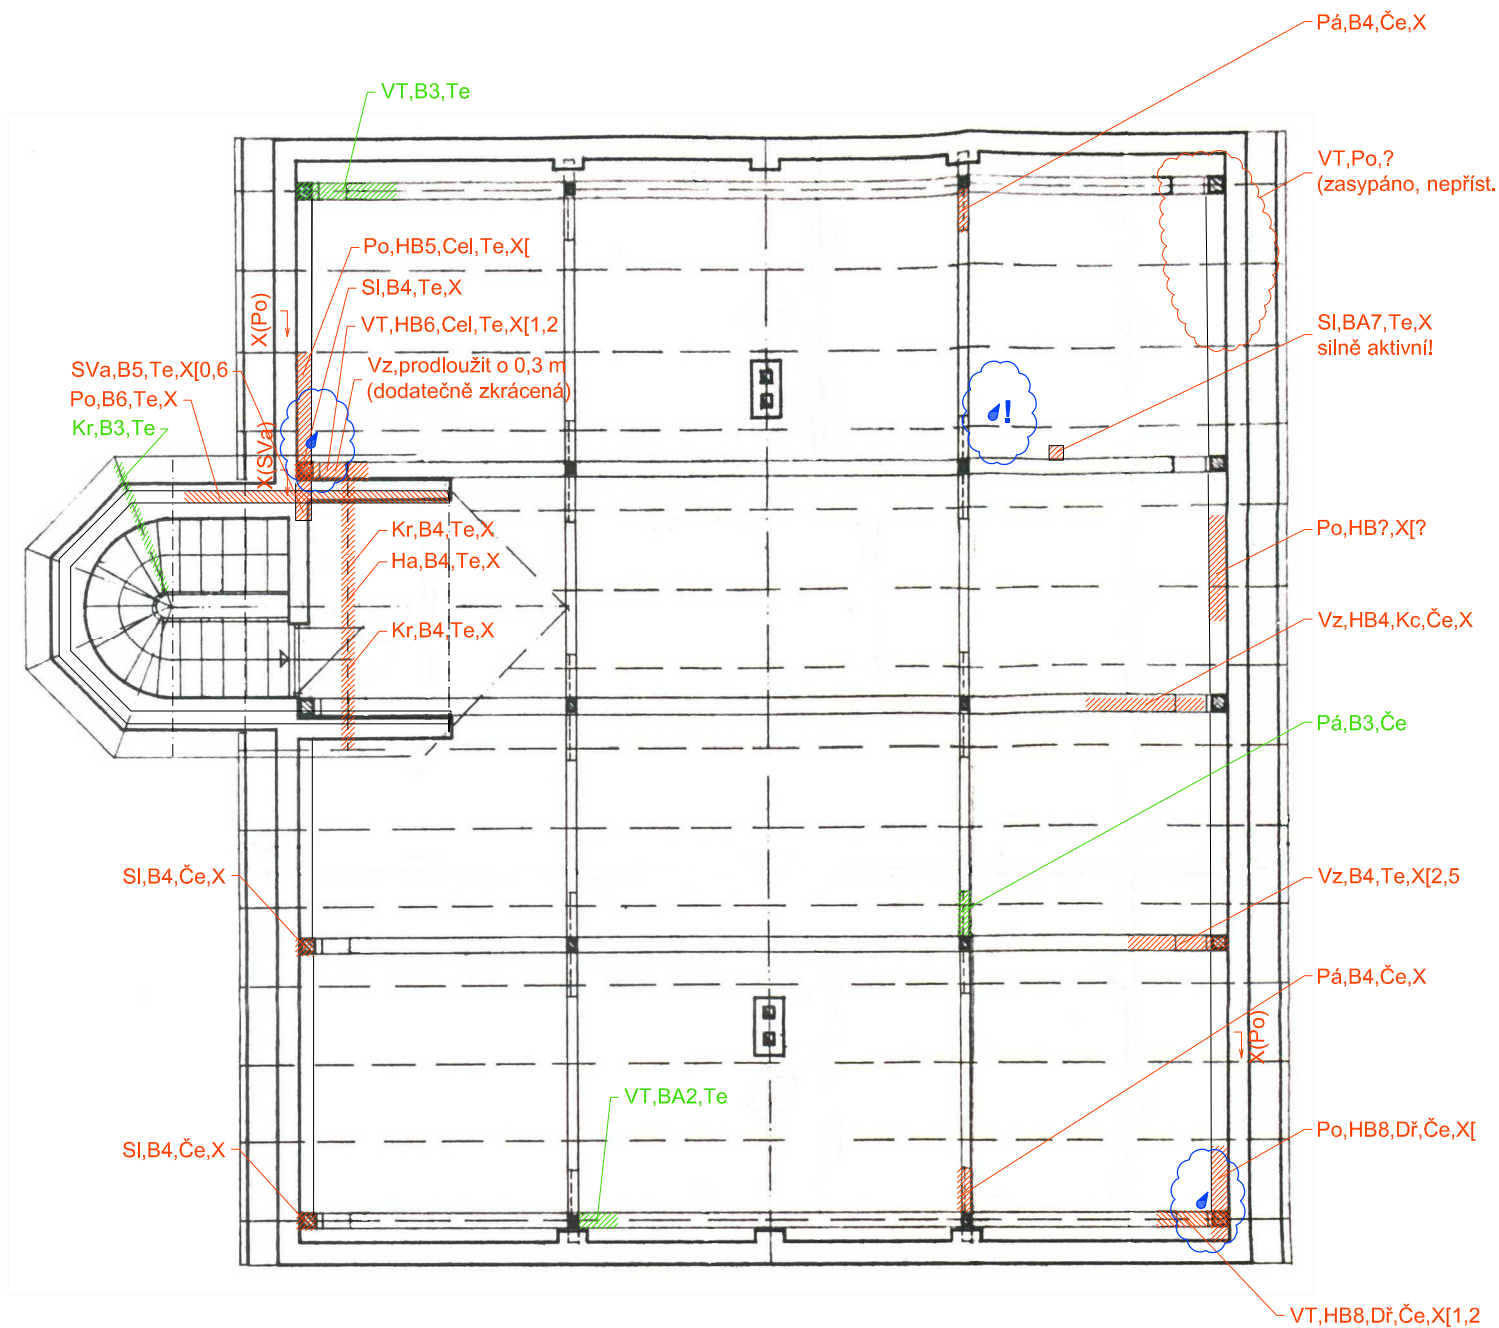
**Heřmanův Městec, Čáslavská 244 \* Krov**  
Biologický průzkum dřevěných konstrukcí  
Vypracoval : Ing. Petr Rohlíček, INRECO, s.r.o. \* 12/2017

Na běžných odvětrávaných partiích trámů konstrukce krovu byla naměřena vlhkost dřeva přibližně 16%, což je v daných podmínkách vlhkost rovnovážná s prostředím chráněného půdního prostoru v době průzkumu (prosinec 2017). Pouze v jednom místě krovu bylo zjištěno zatékání – zde vlhkost dřeva přesahovala 30%.

Konstrukce krovu je na západním nároží poškozena dřevomorkou domácí a červotočem, ve východní části vedle schodišťového prostoru je napadení celulózožravou houbou (pravděpodobně rovněž dřevomorkou). Větší množství trámů je poškozeno tesaříkem a červotočem, zejména nad schodištěm. Na dvou místech je prokazatelná aktivita tesaříka (nález několika čerstvých výletových otvorů), zatím v lokálním rozsahu.
