TEREBO s.r.o. Dolní náměstí 1356, Vsetín, 75501

Geologická dokumentace vrtu		L02
Projekt: IG a HG průzkum pro II. etapu cyklostezky Bečva – Vlára – Váh na území obcí Hornolidečska		Číslo zakázky: 025/2019	Příloha č.: 3	
Dokumentoval: Mgr. Proisl	Vyhodnotil: Mgr. Proisl	Zpracoval: Mgr. Proisl	Měřítko: jedna stránka	
Vrtmistr: Konicar		Celková hloubk 7,00 m		Souřadnice y: 494421,12
Vrtná souprava:		Hladina podzemní vody:		Souřadnice x: 1166848,64
Datum zač.: 10.07.2019		HPV naražená: 1,60 m		Souřadnice z: 416,40
Datum kon.:		HPV ustálená: 1,57 m		Souřadný systém: S-JTSK/Balt po vyrovnání
				Místo/Okres: Lidečko/Vsetín
				Katastr. území: Lidečko
				Mapa 1:25000:

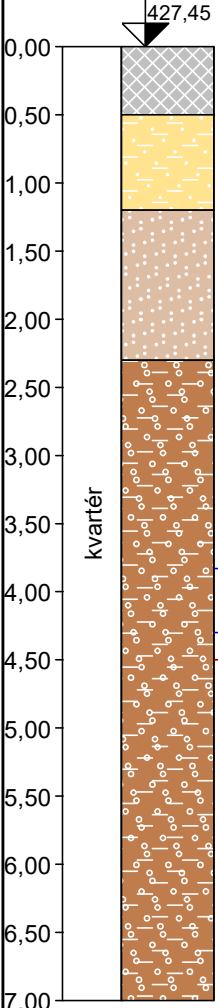
Stratigrafie	L03	Vzorky a HPV	Zatřídění dle ČSN P 73 1005	Zatřídění dle ČSN EN ISO 14688-1	Těžitelnost dle ČSN P 73 1005	Vrtatelnost	Od-Do	Geologický popis vrstev

F2 CGY	grclMg			0,00 - 0,50	F2 CGY: ANTROPOGENNÍ NAVÁŽKA charakteru ŠTĚRKOVITÉHO JÍLU (stavební suť, stavební odpad, jíly)
			F6 CL	Cl			0,50 - 1,20	F6 CL: JÍL S NÍZKOU PLASTICITOU, tuhý, písčitý, s občasným výskytem ostrohranného štěrku 2-4 cm (patrně akumulární část sesuvu z protilehlého svahu)
			S2 SP	siSa			1,20 - 2,30	S2 SP: PÍSEK ŠPATNĚ ZRNĚNÝ s příměsí opracovaného štěrku 2,0 - 4,0 cm, středně ulehý
			G3 G-F	saGr		1	2,30 - 7,00	G3 G-F: ŠTĚRK S PŘÍMĚSÍ JEMNOZRNĚ ZEMINY, středně ulehý, klasty částečně ostrohranné (svahová suť) většinou opracované 4-8 cm, místně balvany nad 15 cm, místně proplásky tuhého až pevného jílovitého písku (S5 SC), předkvartérní podloží v úrovni od 8,5 m

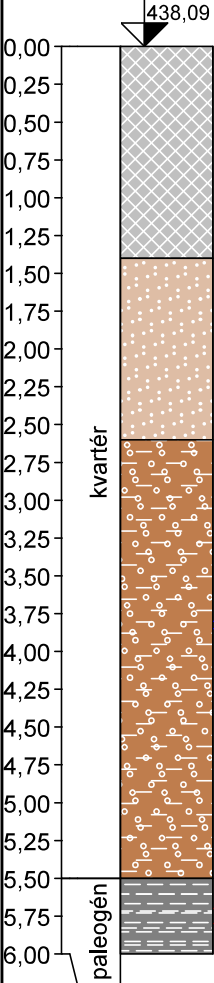
Stratigrafie	L08	Vzorky a HPV	Zatřídění dle ČSN P 73 1005	Zatřídění dle ČSN EN ISO 14688-1	Těžitelnost dle ČSN P 73 1005	Vrtatelnost	Od-Do	Geologický popis vrstev

F2 CGY	grsisaMg			0,00 - 1,40	F2 CGY: ANTROPOGENNÍ NAVÁŽKA charakteru jílovito-kamenité hlíny s úlomky stavební suti (cihly)
			S2 SP	siSa			1,40 - 2,60	S2 SP: PÍSEK ŠPATNĚ ZRNĚNÝ s příměsí opracovaného šterku 4,0 - 6,0 cm (ojediněle až 20 cm), středně uhlý
			G3 G-F	saGr	1		2,60 - 5,50	G3 G-F: ŠTĚRK S PŘÍMĚSÍ JEMNOZRNĚNÉ ZEMINY, středně uhlý, klasty opracované 4-8 cm, místně balvany nad 15 cm, místně s proplásky tuhého až pevného jílovitého písku (S5 SC)
			F6 CL/R6	CI			5,50 - 6,00	F6 CL/R6: ELUVIUM JÍLOVCE charakteru nízce plastického jílu, pevné až tvrdé konzistence, šedé barvy

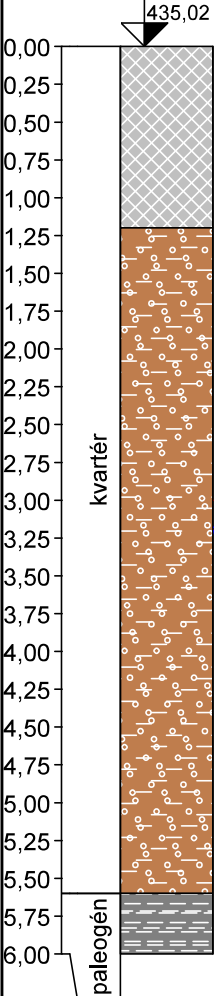
Stratigrafie	L09	Vzorky a HPV	Zatřídění dle ČSN P 73 1005	Zatřídění dle ČSN EN ISO 14688-1	Těžitelnost dle ČSN P 73 1005	Vrtatelnost	Od-Do	Geologický popis vrstev

F4 CSY	clsaMg			0,00 - 1,20	F4 CSY: ANTROPOGENNÍ NAVÁŽKA charakteru písčité hlíny, místně s úlomky kamenné stavební sutě
			G3 G-F	clsaGr	1		1,20 - 5,60	G3 G-F: ŠTĚRK S PŘÍMĚSÍ JEMNOZRNNÉ ZEMINY, středně ulehý, klasty opracované 4-8 cm, místně balvany nad 15 cm, místně s proplástkou tuhého až pevného jílovitého písku (S5 SC)
			F6 CL/R6	CI			5,60 - 6,00	F6 CL/R6: ELUVIUM JÍLOVCE charakteru nízké plastického jílu, pevné až tvrdé konzistence, šedé barvy

Poznámky: HPV - nezastižena	Legenda:

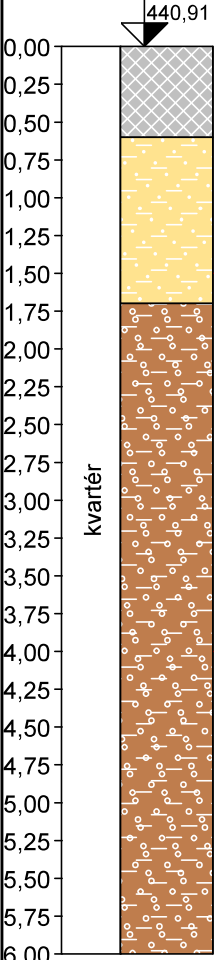
Stratigrafie	VP04	Vzorky a HPV	Zatřídění dle ČSN P 73 1005	Zatřídění dle ČSN EN ISO 14688-1	Těžitelnost dle ČSN P 73 1005	Vrtatelnost	Od-Do	Geologický popis vrstev

F2 CGY	grsisaMg			0,00 - 0,60	F2 CGY: ANTROPOGENNÍ NAVÁŽKA charakteru jílovito-kamenité hlíny s úlomky stavební suti (makadam, škvára, cihly)
			F4 CS	saCl			0,60 - 1,70	F4 CS: JÍL PÍŠČITÝ - tuhý, s minimálním podílem klastů, okrový
			G3 G-F	saGr	1		1,70 - 6,00	G3 G-F: ŠTĚRK S PŘÍMĚSÍ JEMNOZRNNÉ ZEMINY, středně uhlý, klasty ostrohranné (svahová suť) většinou 4-8 cm, místně balvany nad 15 cm, místně proplásky tuhého až pevného jílu, na bázi klasty opracované 4-8 cm

Poznámky: HPV - nezastižena	Legenda:

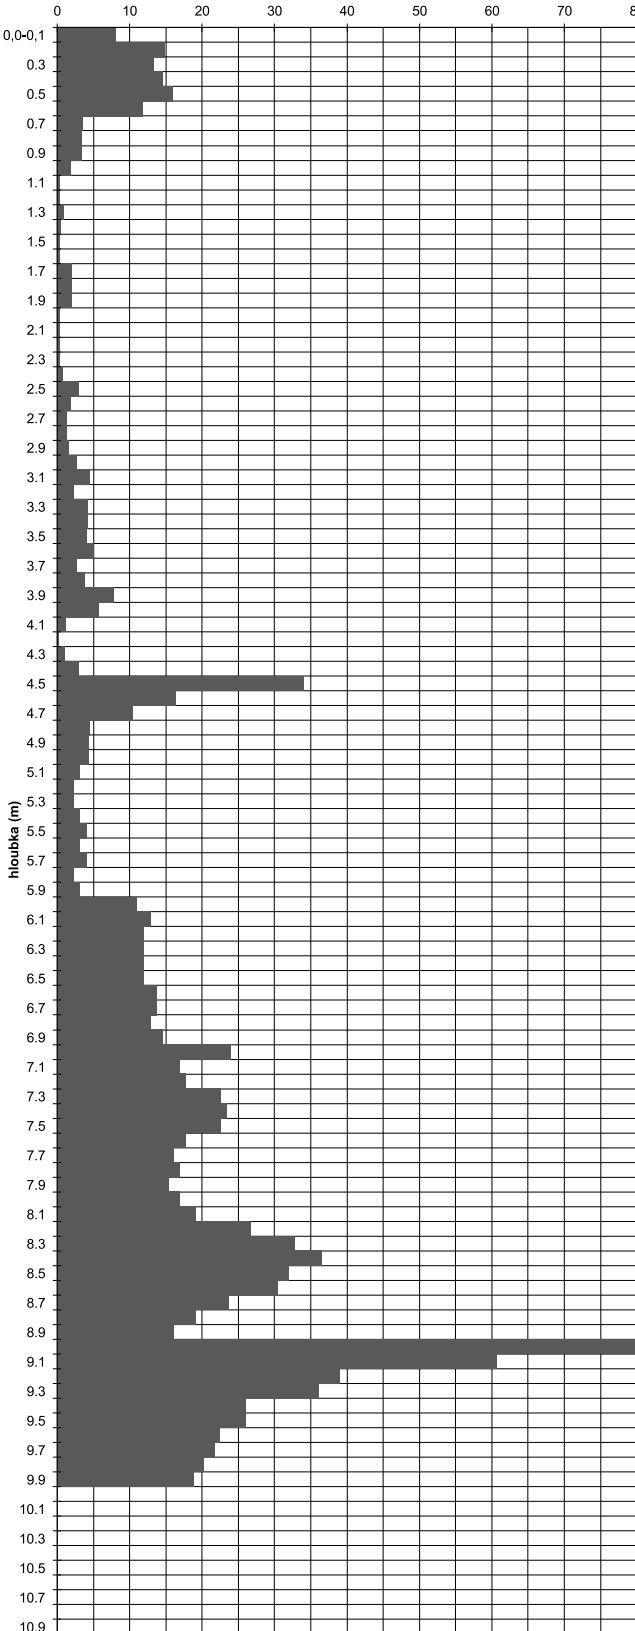
0.0-0.1	3	6	8.1

0.2	6	11	14.7		
0.3	9	10	13.3		
0.4	12	11	14.6		
0.5	15	12	15.9		
0.6	18	9	11.7		
0.7	21	3	3.5		
0.8	24	3	3.4		
0.9	27	3	3.3		
1.0	30	2	1.9

1.1	10	0.5	0.4		
1.2	10	0.5	0.4		
1.3	15	1	0.9		
1.4	15	0.7	0.5		
1.5	15	0.6	0.4		
1.6	15	0.6	0.4		
1.7	20	2	2.0		
1.8	20	2	2.0		
1.9	23	2	1.9		
2.0	10	0.5	0.4

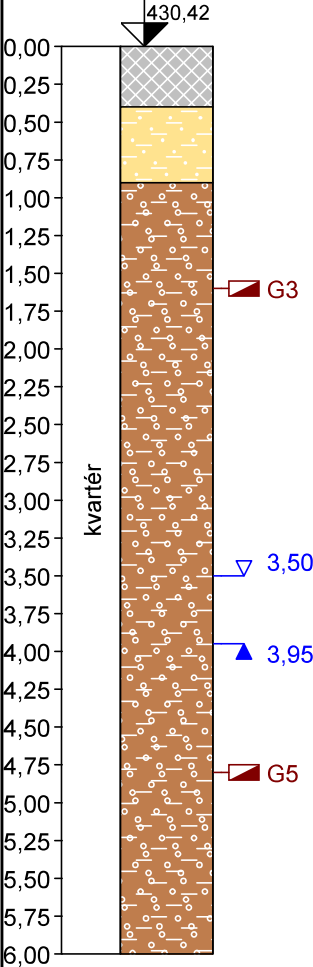
Stratigrafie	VP01	Vzorky a HPV	Zatřídění dle ČSN P 73 1005	Zatřídění dle ČSN EN ISO 14688-1	Těžitelnost dle ČSN P 73 1005	Vrtatelnost	Od-Do	Geologický popis vrstev

F2 CGY	grsisaMg			0,00 - 0,40	F2 CGY: ANTROPOGENNÍ NAVÁŽKA charakteru jílovito-kamenité hlíny s úlomky stavební suti (makadam, škvára, cihly)
			F4 CS	saCl			0,40 - 0,90	F4 CS: JÍL PÍŠČITÝ (svahová suť) - tuhé jílovopísčité hlíny s podílem ostrohranných úlomků pískovce
			G3 G-F / G5 GC	sacIGr	1		0,90 - 6,00	G3 G-F / G5 GC: ŠTĚRK S PŘÍMĚSÍ JEMNOZRNNÉ ZEMINY / ŠTĚRK JÍLOVITÝ, středně ulehlý, klasty částečně ostrohranné (svahová suť) většinou opracované 4-8 cm, místně balvany nad 15 cm, místně proplátky tuhého až pevného jílu

Poznámky: HPV - nezastižena	Legenda:
