| AKCE: DOKUMENTACE PRO PROVEDENÍ STAVBY | | | | |
| NOVÁ REHABILITAČNÍ A DOPROVODNÁ<br>INFRASTRUKTURA V AREÁLU<br>HOTEL LÁZNĚ KOSTELEČ U ZLÍNA | | | | |
| VÝKRES: OPĚRNÉ STĚNY - VZOROVÉ ŘEZY | | | | |

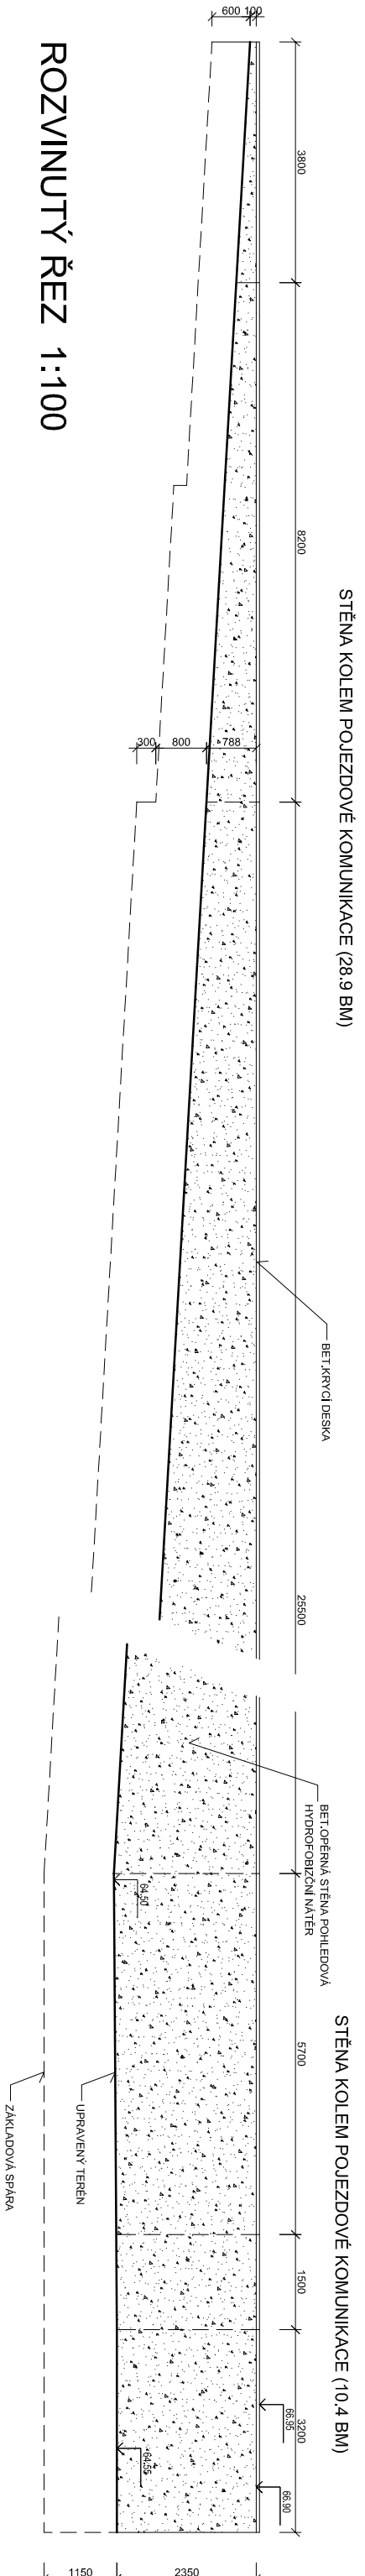
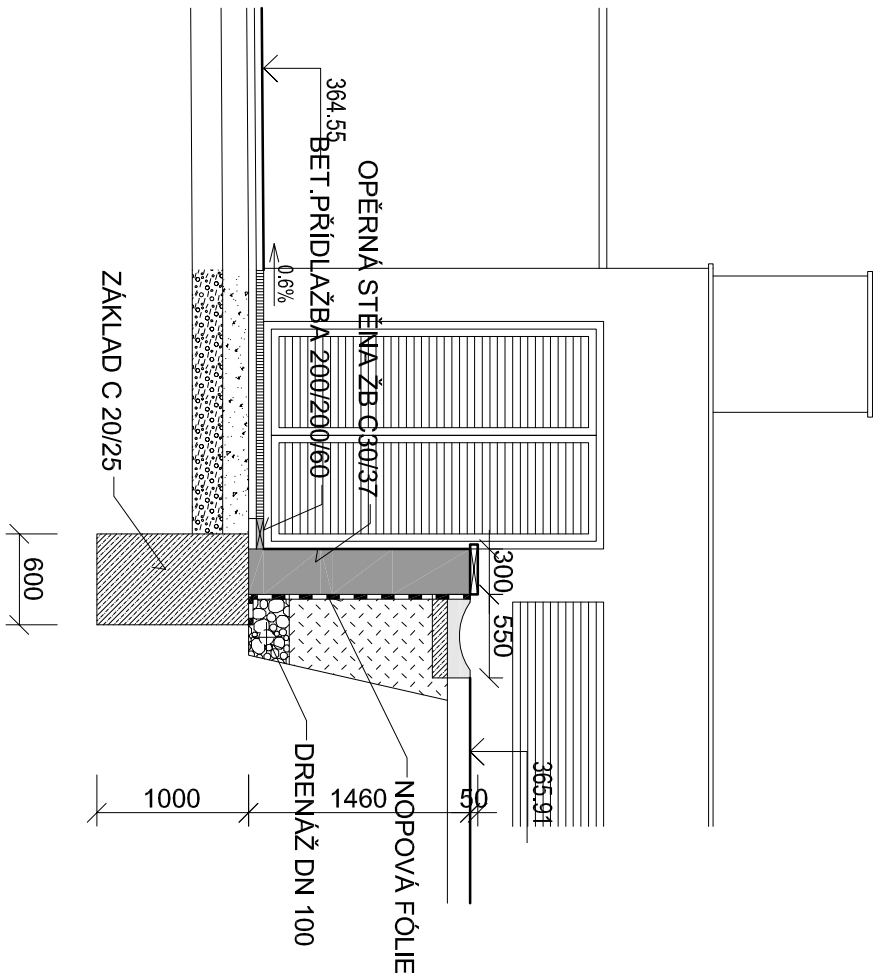
## SZ STĚNA KOLEM POJEZDOVÉ KOMUNIKACE (14.5 BM)

SVISLÁ DILATACE STĚN á 6.0 m VLOŽENÍM PÁSKU EPS 10 MM  
ZAKLADY NEJSOU DILATOVÁNY, VÝZTUŽ PRŮBĚŽNÁ  
POHLEDOVÉ PLOCHY OPATŘIT HYDROFÓBIZAČNÍM NÁTĚREM  
ŽB STĚNY BUDOU MÍT ODKLON OD SVISLICE CCA 1.0-1.5% (HORNÍ LÍČ ODKLONIT SMĚREM DO TERÉNU)  
HORNÍ LÍČ OPATŘEN BETONOVOU KRYCÍ DESKOU S OKAPEM (ŠÍŘKA CCA 400 MM)  
DRENÁŽ ZA STĚNOU NAPOJIT DO DEŠTOVÉ KANALIZACE, PŘÍPADNĚ VÝVOD PŘES STĚNU  
ZLABOVKU NAD STĚNOU NAPOJIT DO DEŠTOVÉ KANALIZACE (VÝTOK S ROŠTEM)  
VÝZTUŽ ZAKLADŮ I STĚN 10505 R10 SVISLE á 200 A VODOROVNĚ R8 á 200 MM PŘI OBOU LÍČÍCH, ZÍDKY S VÝŠKOU DO 1.5 M  
VÝZTUŽ POUZE NA VNITŘNÍM LÍČI, ZÍDKY DO 1.0 M POUZE SÍŤ 6-100/100 NA VNITŘNÍM LÍČI
