| Zadávka: | REVITALIZACE SPORTOVNÍHO HRISTE SOBECHLEBY<br>p.č. 468, st. 168/1, 874 k.ú. Soběchleby | Datum: | 9/2023 |
| Dokumentace: | Architektonicko-stavební řešení | Stupeň: | DUS/DPS |
| Výkres: | SO 01 víceúčelové hřiště - Půdorys výkopy | Index zm.: | .. |
| | | Číslo: | D.1.1.1.1 |

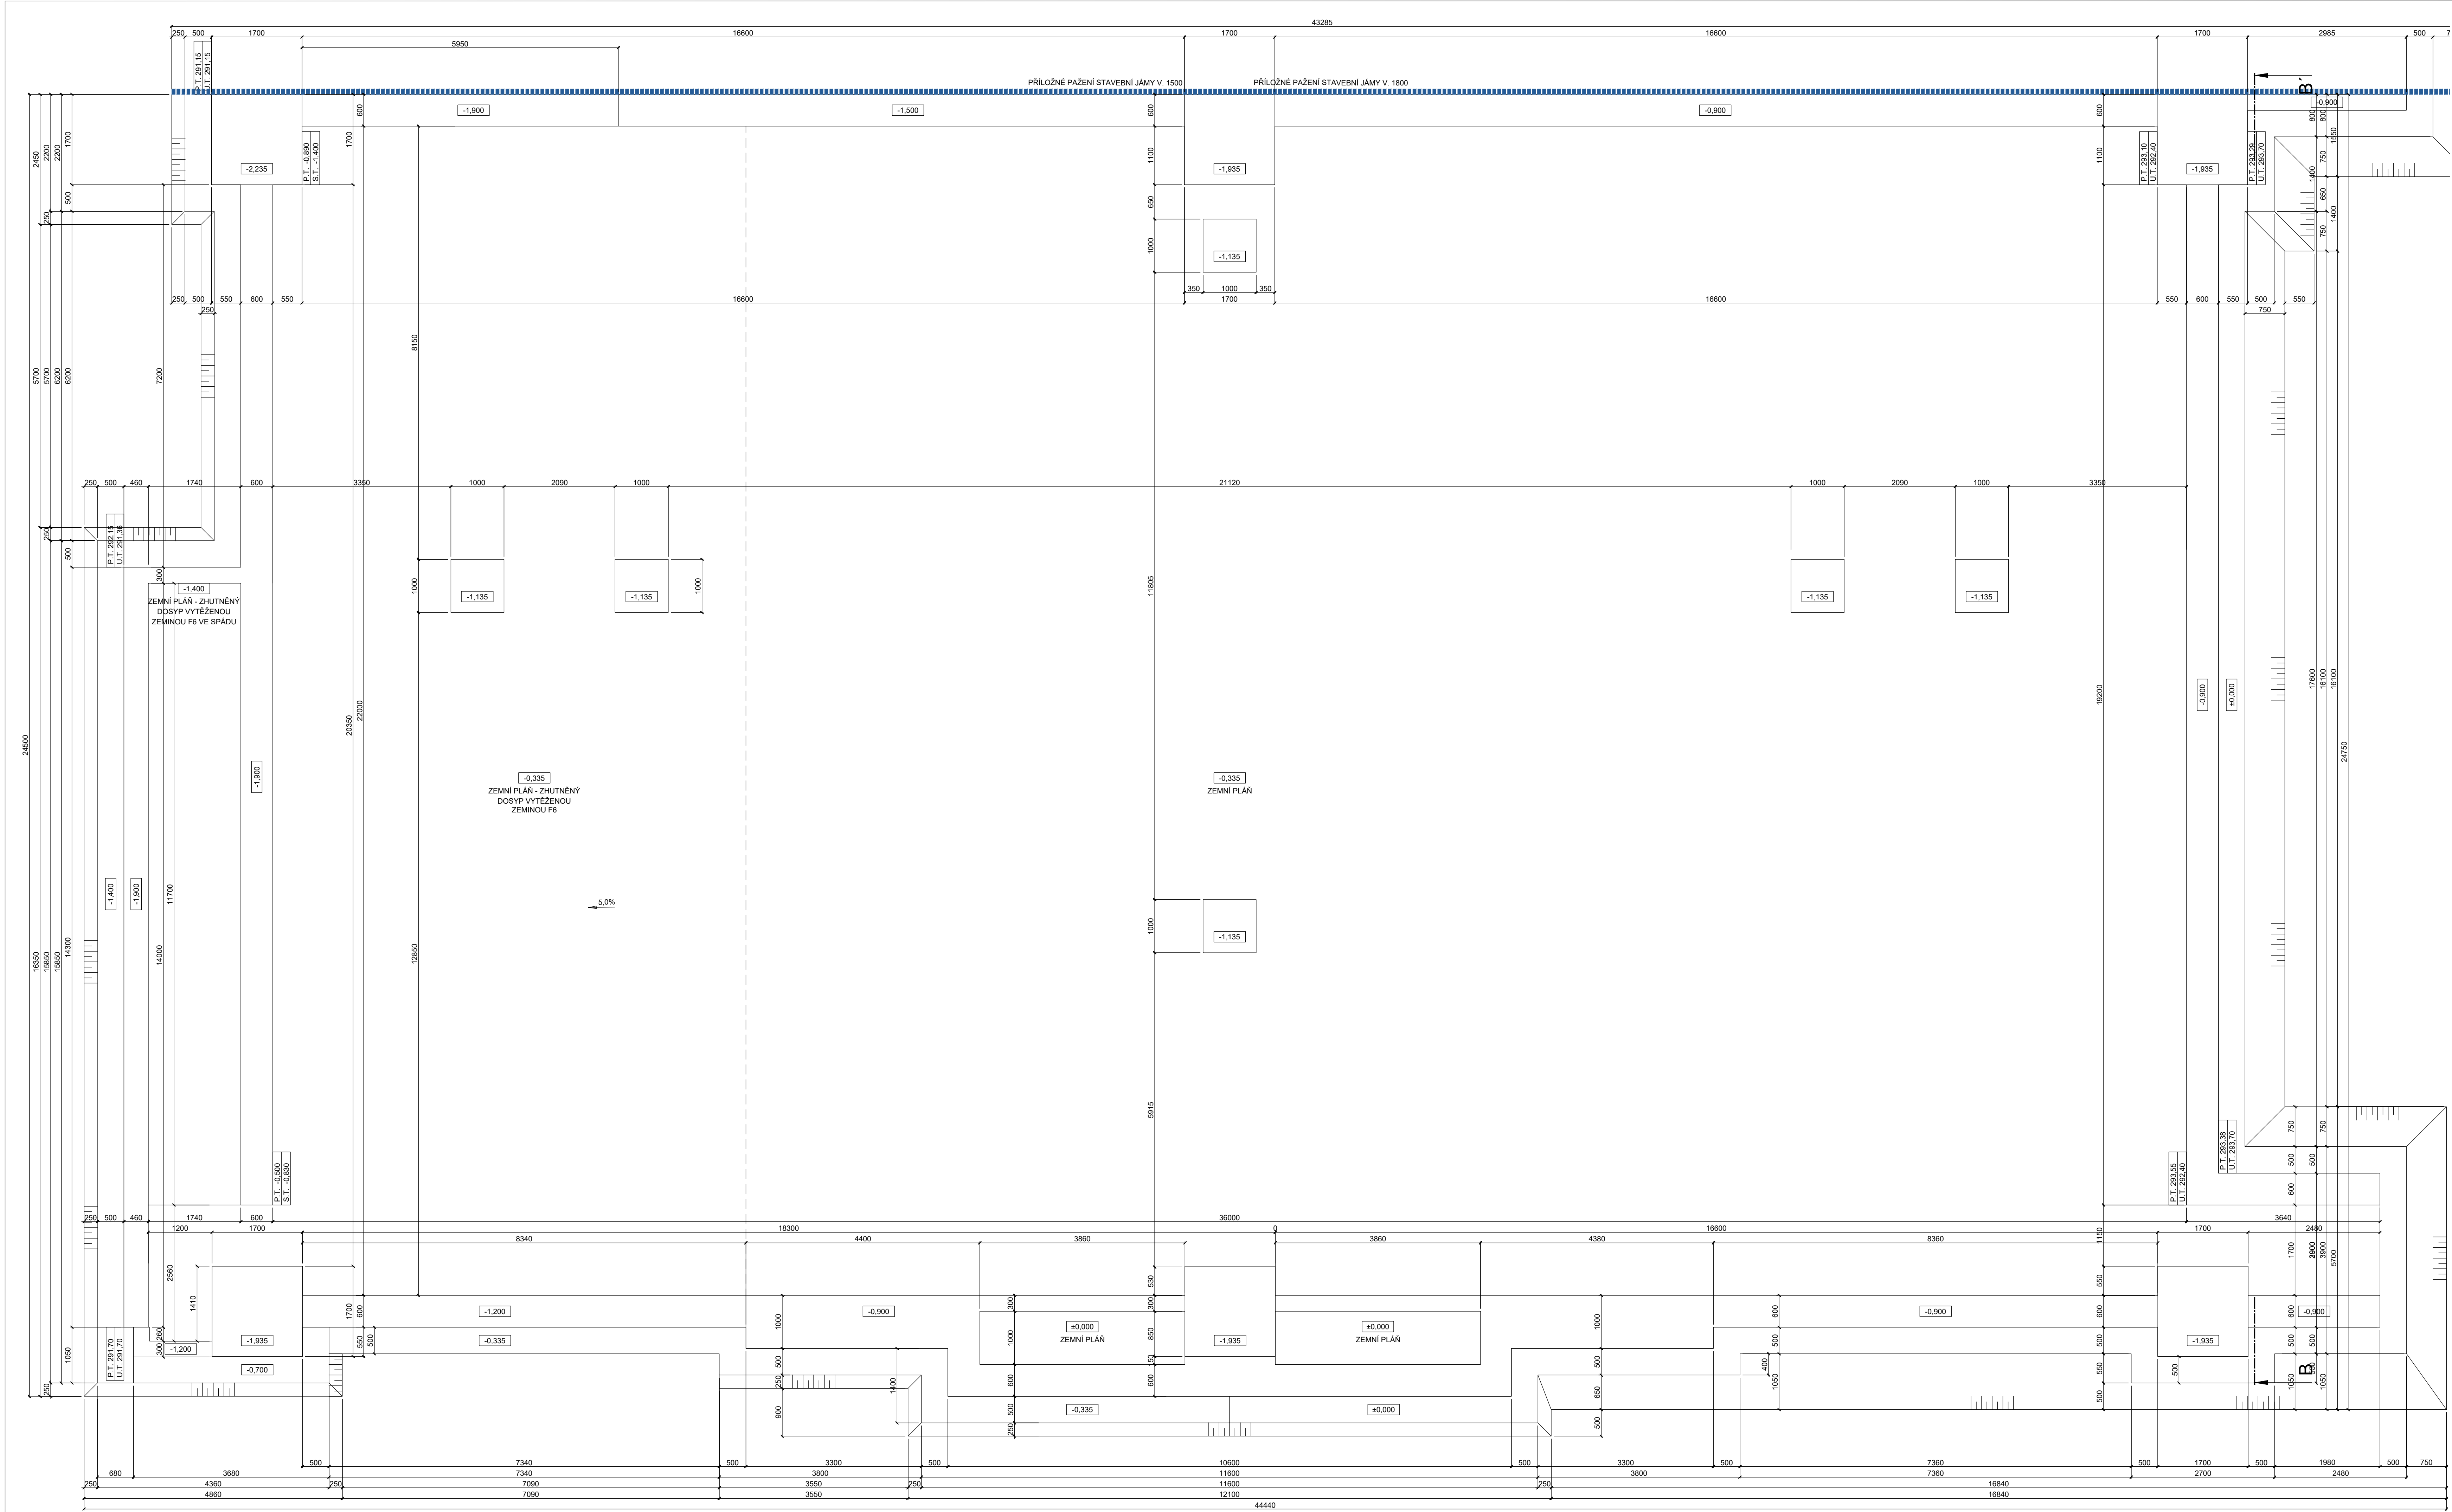
- V průběhu prací je nutno zajistit pažení svahu na hranici pozemku.
- Ochranná podzrubí bude uložena v rámci zhotovení šlátkového podsypu tl. 150 mm pod sportovním povrchem.

- V případě zjištění nevhodných podmínek v základové spáře budou základové konstrukce přehodnoceny!
- Nad drenážním potrubím bude uložena v pásu š. 300 mm geotextilie 200 g/m<sup>2</sup> pro zamezení prolínání drobných částic.

- Pod sportovním hřištěm v jižní části bude sejmuta zemina třídy F2 s tl. 400 mm. Tato bude nahrazena novým dosypem třídy F6. Zhrutnění dosypu bude min. E<sub>def</sub> = 50MPa, ulehlost ID = 0,7.
