Použitá metodika

MĚSTO LUHAČOVICE

E.2

DENDROLOGIE

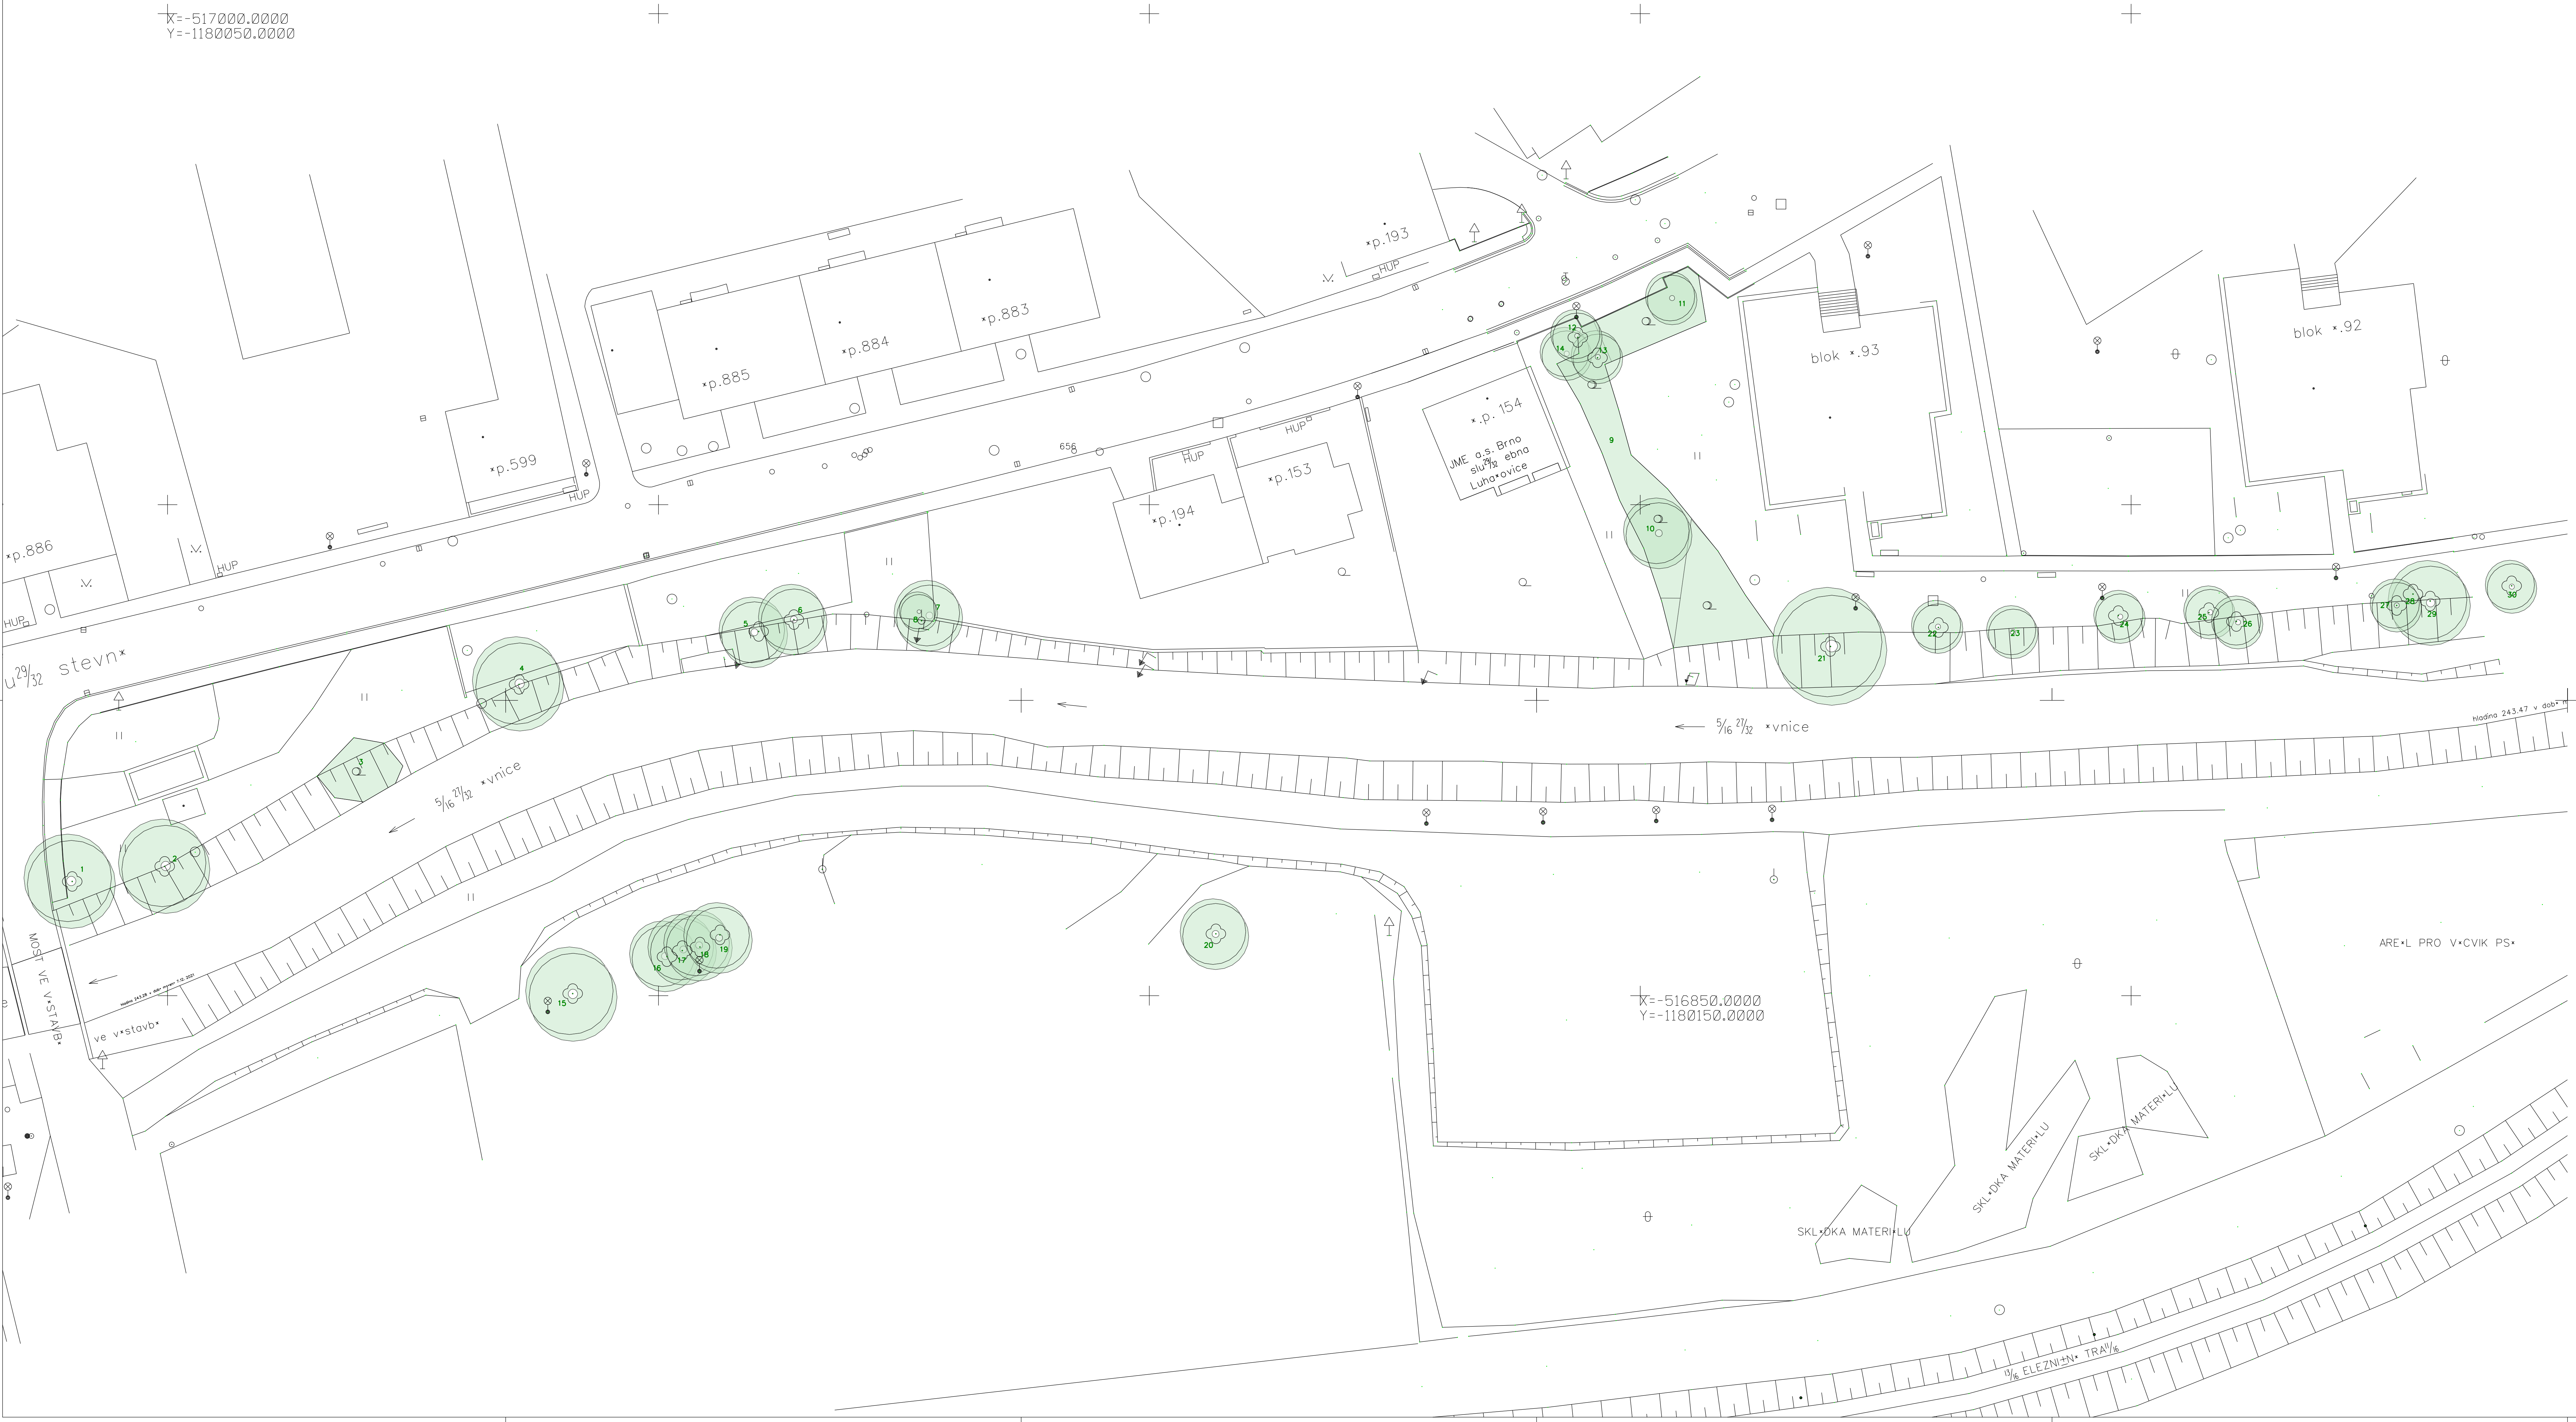
Inventarizace zeleně zjišťuje, jaká je frekvence druhů, jaké jsou kvality jednotlivých dřevin a porostů, jejich zdravotní stav a perspektivy dalšího vývoje.

U jednotlivě inventarizovaných stromů byly zjišťovány tyto parametry: výška (v rozmezí po 1 m do výšky 6 m, po 2 m do výšky 10 m, dále po 5 m), průměr kmene (ve výšeti výšce 120 cm nad zemí, v rozmezí po 10 cm), průměr koruny (po 2 m, od průměru 10 m po 5 m) a věková kategorie (10-20, 20-30, 30-40, 40-60, 60-80, 80-100).

Pro stanovení perspektivy dalšího vývoje je rozhodující **sadovnícká hodnota**, která integrované hodnotí kvalitu stromů:
